I ruderi del castello di S.Gottardo a Mezzocorona. Valorizzare un luogo storico e naturalistico, tra didattica ed esplorazione.

Tesi di laurea a.a.2014-15 Università Studi di Trento
Dip. Di Ingegneria Civile Ambientale Meccanica
Corso laurea Magistrale in ingegneria Edile/Architettura
Laureando David Paoli
Relatori prof. A. Quendolo-prof. G. Cacciaguerra

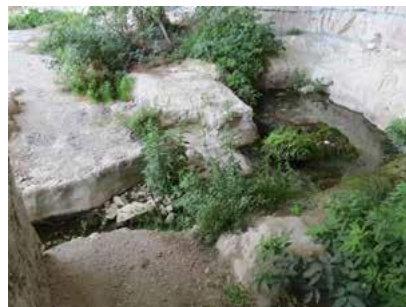
Vasca di convogliamento dell'acqua che gocciola, scavata nella roccia.

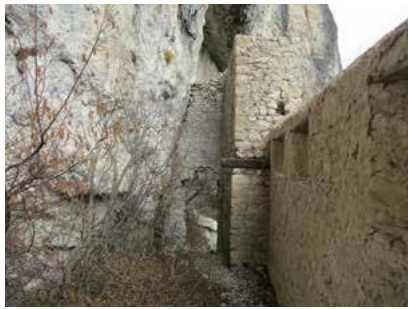
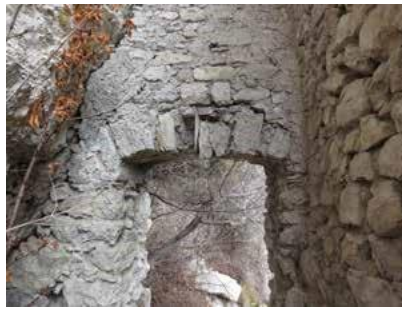
Ingresso e particolare dell'arco ribassato con assi in legno.

di cinta a meridione e si atterra alla parete di roccia a settentrione. L'angolo verso valle è molto spesso e rinforzato, nel quale è presente all'interno ancora una trave di legno forse per un soppalco a formare una sorta di rivellino. L'apertura manca della porta e viene conformata da un arco ribassato che frapponne ai conci delle assi disposte a coltello. In questo punto ci si trova, tra la parete di roccia a nord e la cinta a sud, in un camminamento non molto largo e parzialmente scavato a scalpello nella roccia e conduce in salita, alla seconda porta che

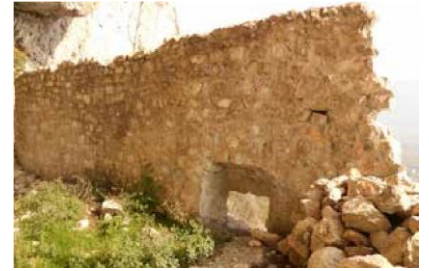
La cinta muraria all'esterno raddoppia la sua altezza perché poggia sullo scalino di roccia. All'interno ha dimensioni più contenute.

Il muro poggia sulla roccia che è in parte rivestita da un paramento murario. Il passaggio è inoltre parzialmente scavato nella pietra.

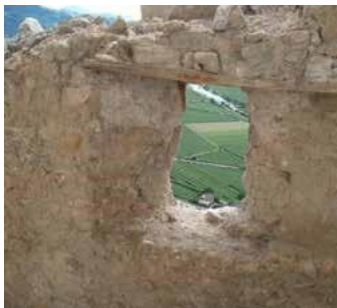
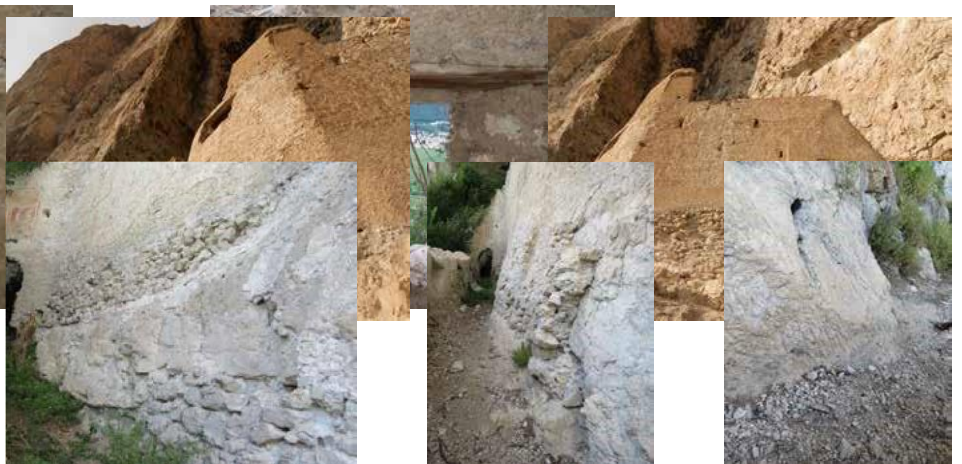
Edificio est, prospetto sud e

sud-est.

roccia verso nord come parete interna, a sud l'edificio è conformato da un muro poligonale che racchiude l'ambito di questo volume. Il muro sud si attesta su un

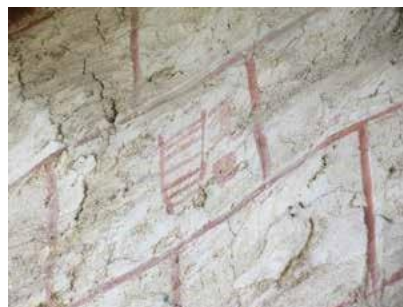
L'intonaco esterno è inciso, mentre quello interno alle finestre è dipinto.

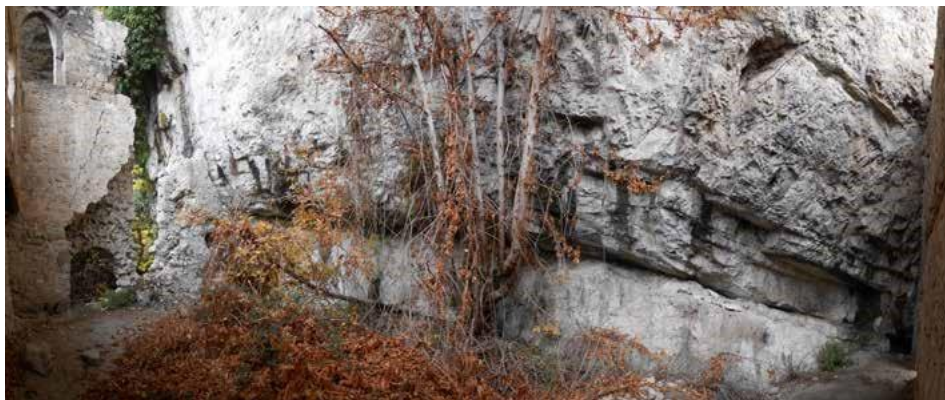
Parete di roccia che chiude lo spazio dell'edificio est. Non si notano fori di alloggiamento delle travi.

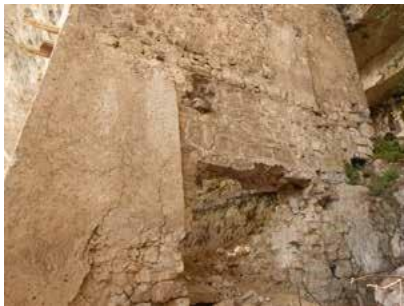
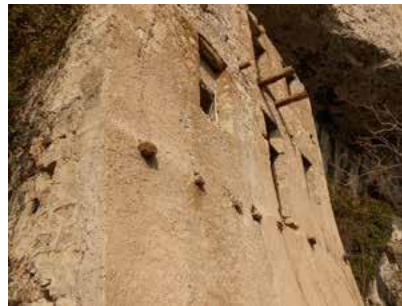
Contrafforte e breccia sul prospetto est. A destra prospetto sud coi resti del ballatoio.

è chiuso dalla roccia, in parte scolpita e regolarizzata nell'angolo nord-est. La casa manca di tutti i solai e del tetto, e la quota del piano terra è rialzata rispetto l'originale per la presenza di detriti provenienti dall'edificio stesso. Si può notare come la finestra al piano terra e la feritoia tamponata si trovino ora a livello del terreno interno, a testimoniare la quantità di materiale crollato. Ad est invece c'è una breccia nel muro che di fatto consente il passaggio all'interno dell'eremo. Per tutto il prospetto sud al piano terra e in parte sul prospetto est troviamo un contrafforte che allarga la base della casa. Sul prospetto sud si trovano, sia al primo che al secondo piano, due finestre ai lati e una porta centrale che dava su un balcone. Prova ne sono i resti delle travi che sorreggevano il ballatoio al primo piano che correva lungo

tutto il prospetto. Si nota anche come queste travi siano state tagliate in corrispondenza dell'attacco del muro e non siano spezzate o deteriorate, ad indicarci come il santuario sia stato oggetto di saccheggi dopo il suo abbandono. Sono ancora presenti i telai dei serramenti in legno di tutte queste aperture. Al primo piano inoltre si può notare per le finestre laterali come siano state rim-

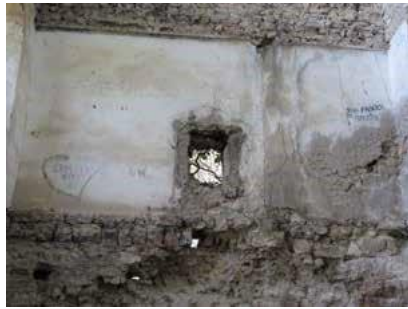
Finestra sul prospetto sud al piano terra. Finestra al primo piano prospetto ovest. Profili di aperture sul prospetto nord.

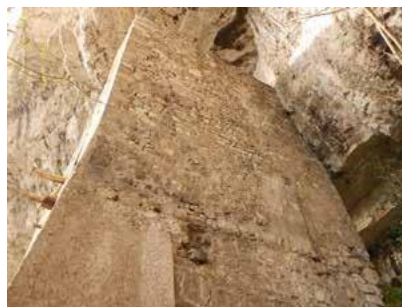
Il prospetto est è completamente cieco. L'angolo nord è a contatto con la volta della caverna.

strombature di alcune finestre, probabilmente ricalcando l'immagine del prospetto sud. L'angolo nord-est va in contatto con la volta della grotta, che in quel punto è sufficientemente bassa da toccare il muro dell'eremo. Il prospetto est è completamente cieco, si vedono però una apertura tamponata e un grosso camino al

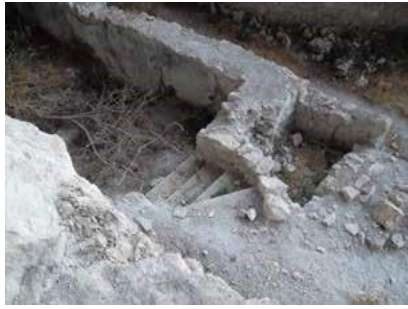
L'antica imposta dell'angolo della chiesa con davanti la pedana che chiude la vasca.

damenta della vecchia chiesa e adattata allo scopo. Si nota infatti un podio a occidente, con delle scalette in pietra lavorata che salgono per poi consentire la discesa in acqua. Si riconosce ancora l'antico angolo della facciata ovest della chiesa per la presenza di una grossa pietra d'angolo e la continuità del muro antico a cui si aggrappa la pedana di accesso. Le murature rimaste hanno un'altezza dalla quota esterna di circa un metro, mentre all'interno questa altezza risulta di un metro e mezzo. La chiesa come l'eremo, sfruttano il gradone naturale di roccia come limite al perimetro della pianta, che di fatto costituisce la parete di settentrione. La finitura superficiale interna delle pareti della vasca è un intonaco molto fine usato come impermeabilizzazione. Non molto distante troviamo gettata a terra la pila per

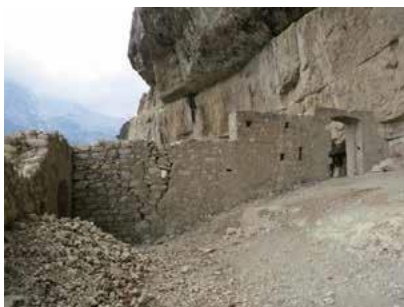
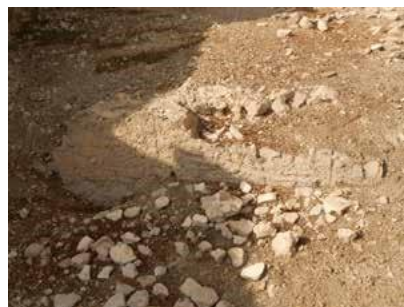
Il muro trasversale e un resto di muratura affiorante dal terreno.

feritoie per bombarda sagomate da mattoni. All'interno però non c'è la possibilità di scendere al livello inferiore in quanto è completamente riempito di detriti, e il piazzale continua tutto su una stessa quota. Affiora in questo contesto un muro longitudinale intonacato non molto lungo, che probabilmente racchiudeva uno dei vani di questa parte del castello. Un altro muro trasversale chiude invece i due ambiti del castello, la parte ovest dalla parte centrale con chiesa e eremo.

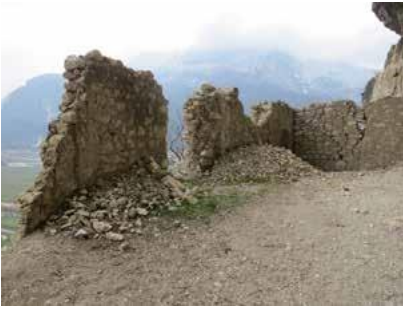
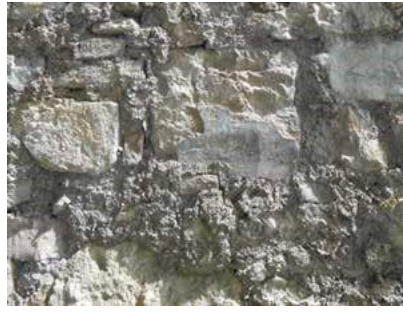
Cinta muraria lacunosa. In passato la cinta è stata risarcita con materiale di recupero, come dimostrato da questo intonaco colorato.

La cinta muraria, come già accennato parte dal ciglio dei gradoni di roccia, sfruttando anche l'altezza di quest'ultimi per risultare più elevata. Si notano alcune discontinuità nella cinta che lasciano intendere interventi di integrazione delle lacune o di adattamento delle feritoie. In alcuni punti si riconoscono materiali di recupero, come di fronte alla chiesetta, che presenta un blocco di pietra con affresco blu rivolto verso l'interno della grotta.

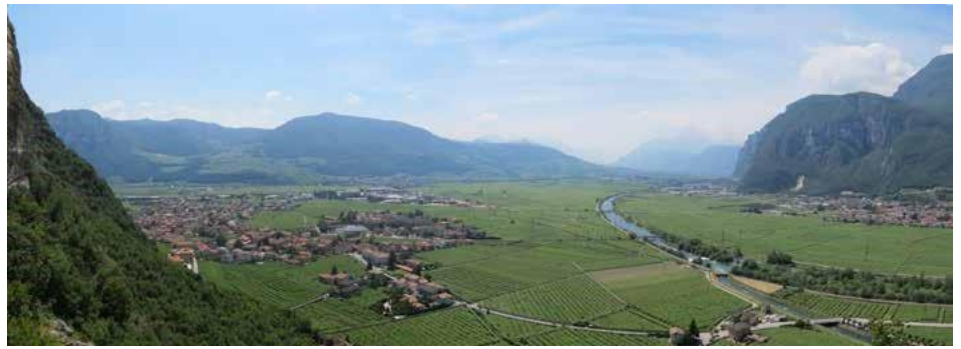
Monte di Mezzocorona, sezione e parte di Piana Rotaliana.

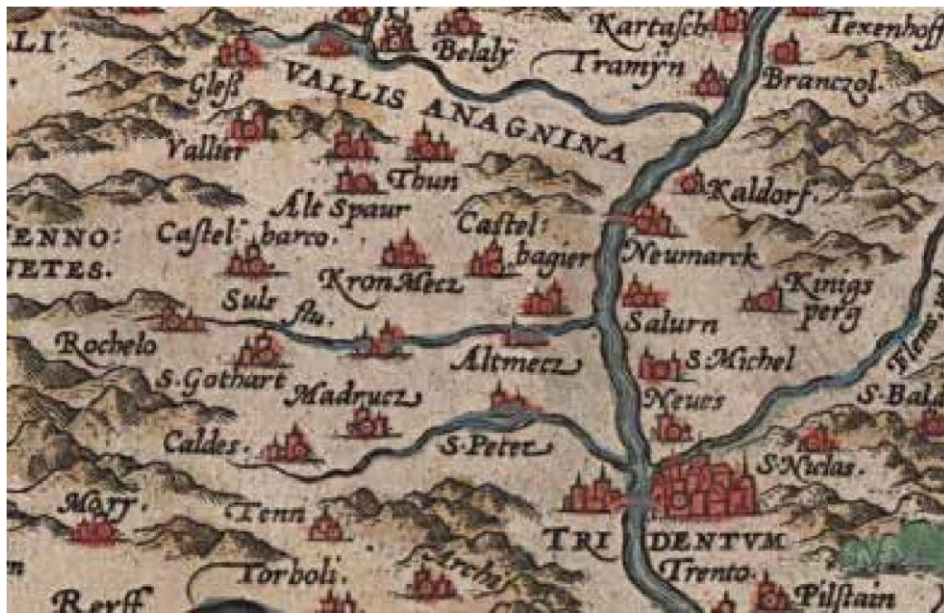
Abraham Ortelius, 1573. Da notare Kron Metz e come il S. Gottardo sia distante e non rappresentato in una caverna.

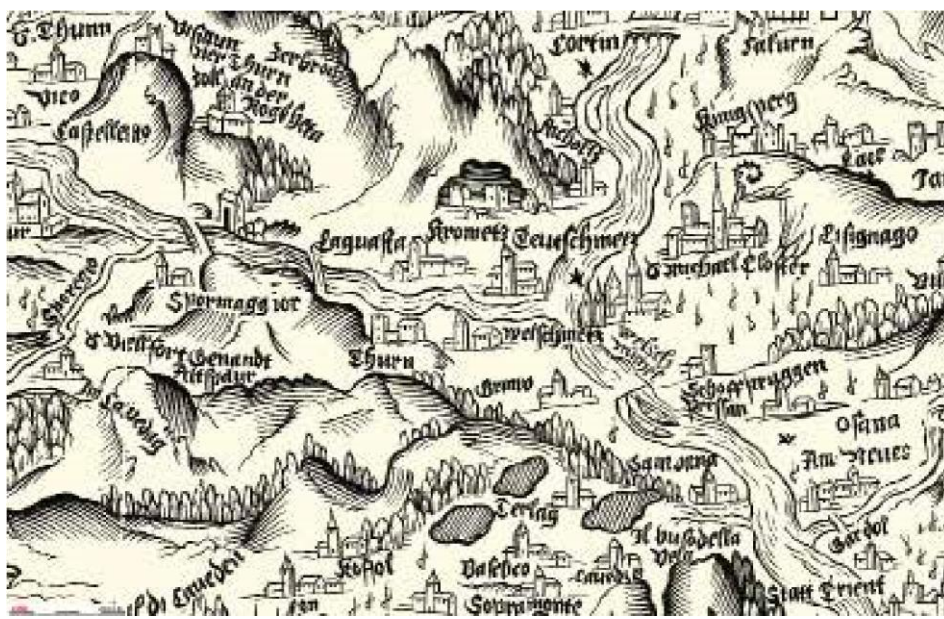
Burglechner, 1611. Il S. Gottardo è ben visibile nella grotta col nome di Kronmetz, e assomiglia molto a una rocca merlata.

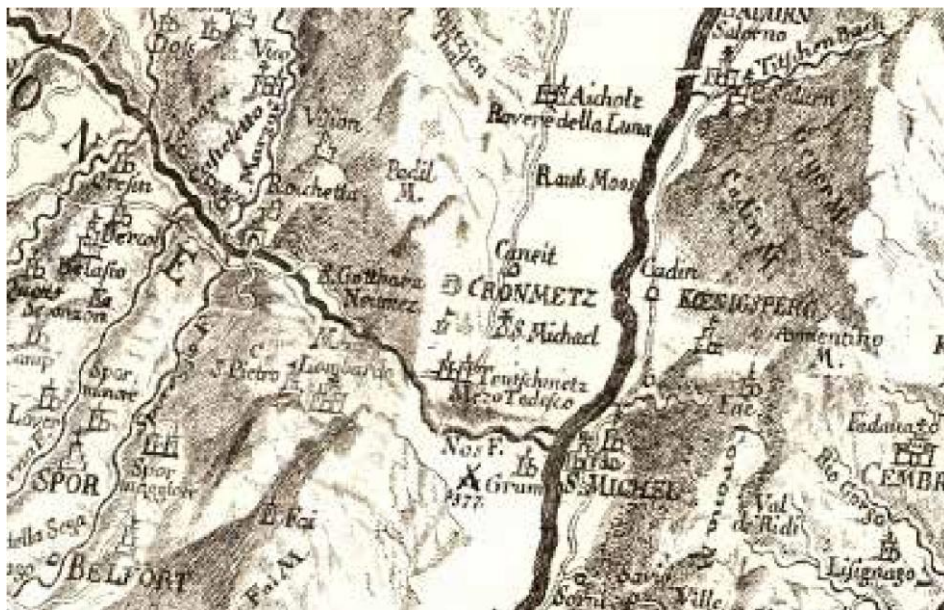
Spersg, 1762. In questa carta Mezzocorona è chiamato Teutschmetz o Mezo Tedesco, e il S. Gottardo è rappresentato in caverna. Tutte e tre le carte sono tratte da: <https://www.tirol.gv.at>

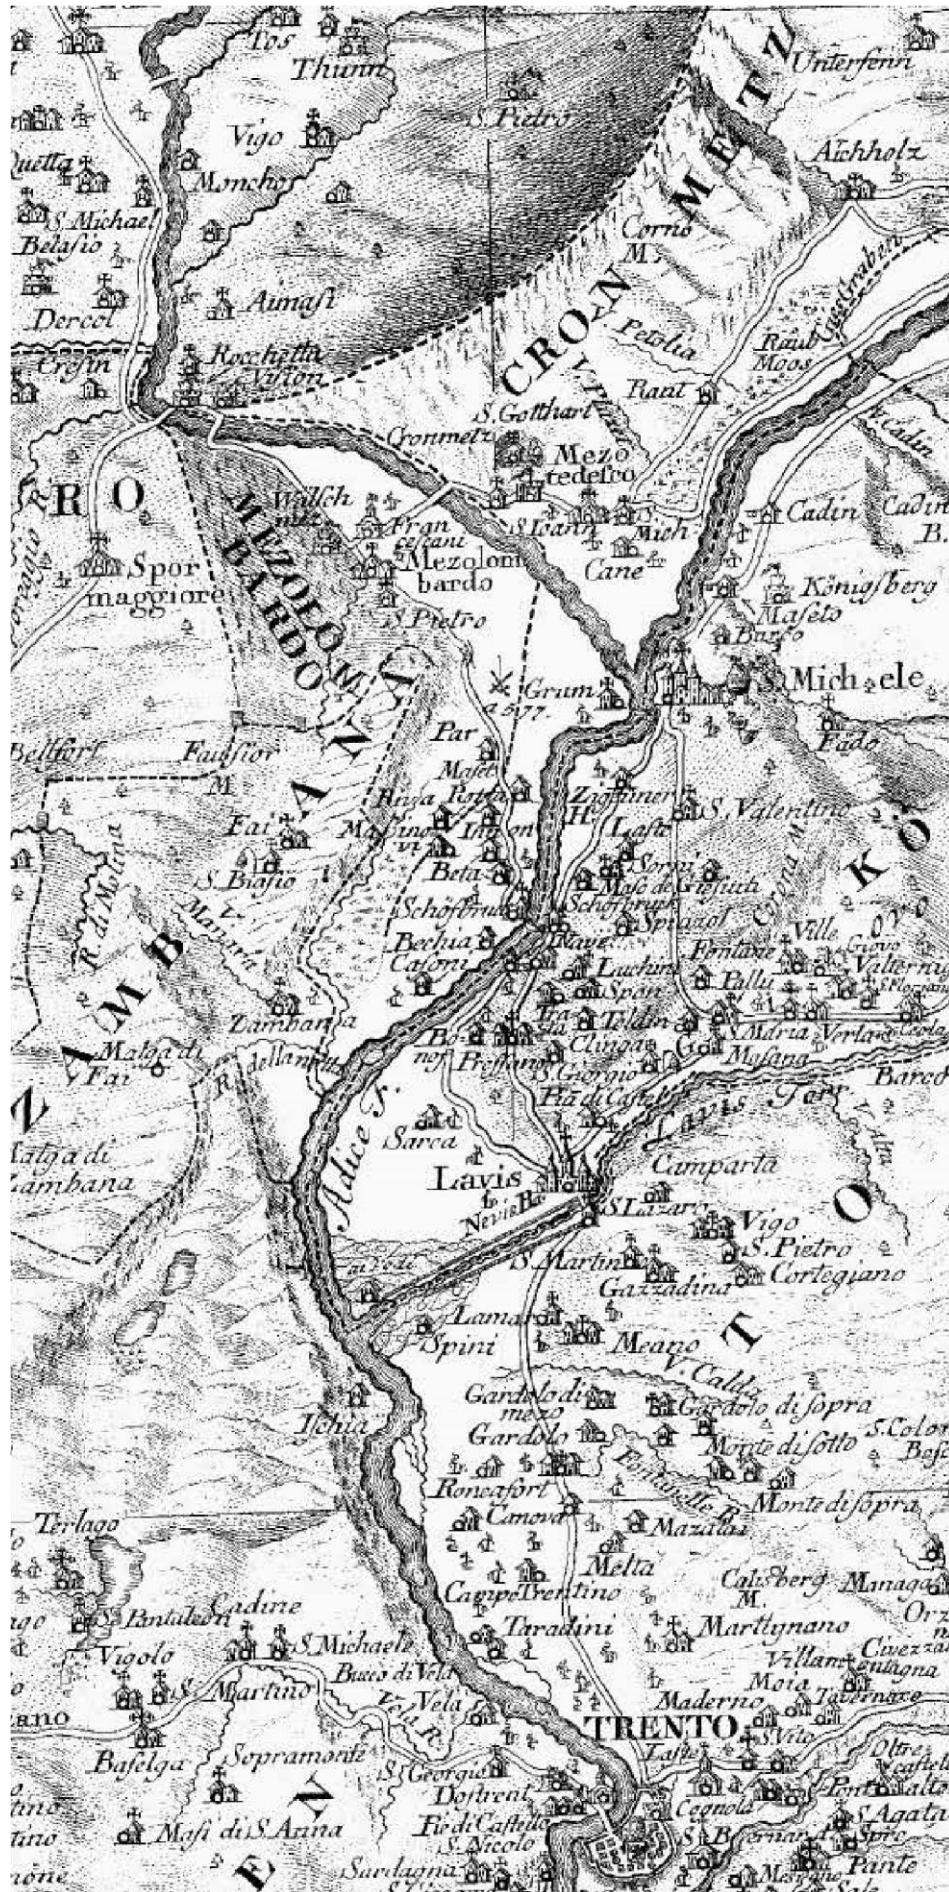
Atlas Tyrolensis, 1760-70. Da notare come il S. Gottardo sia disegnato come eremo con chiesa in una grotta. Si vede una dimora signorile (Castel Firmian?) e Mezzocorona è rappresentato come sede parrocchiale. "Atlas Tyrolensis-3" di Peter Anich, Blasius Hueber - Historische Kartenwerke Tirol. Con licenza Public domain tramite Wikimedia Commons - http://commons.wikimedia.org/wiki/File:Atlas_Tyrolensis-3.jpg#mediaviewer/File:Atlas_Tyrolensis-3.jpg

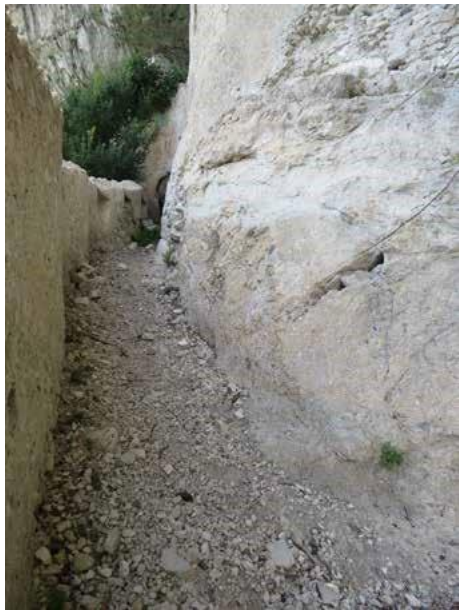
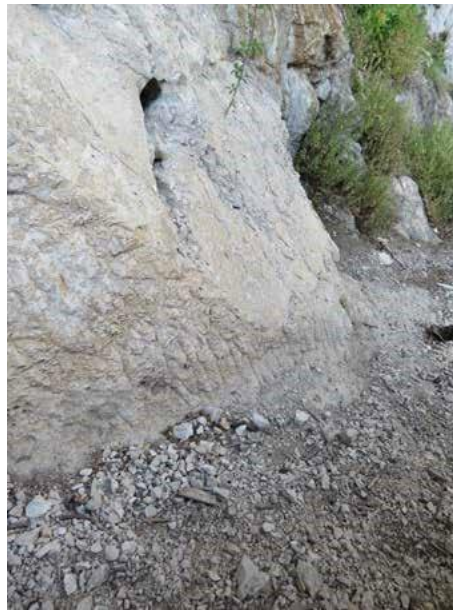
Corridoio di ingresso scolpito nella roccia. I detriti nascondono la quota originale e non lasciano intendere la presenza di gradini scolpiti.

to oggi non si trovano tracce di quei due muretti che nella parte centrale del corridoio di accesso conformavano un piccolo ambito aperto. Nella parte alta del corridoio è presente una breccia nella muratura che non è visibile nei rilievi del 1989, deducendo la sua formazione dopo tale data. La porta di accesso è formata da un arco ribassato con l'intrusione di piccole assi disposte a coltello frapposte ai conci in pietra. Questo intervento sembra essere anch'esso recente e attribuibile ai lavori dei Firmian dell'ultima sistemazione, dato che nella rappresentazione di Diemer si vede bene un arco a tutto sesto, mentre in una fotografia degli anni '20 si nota la conformazione attuale dell'arco ribassato.

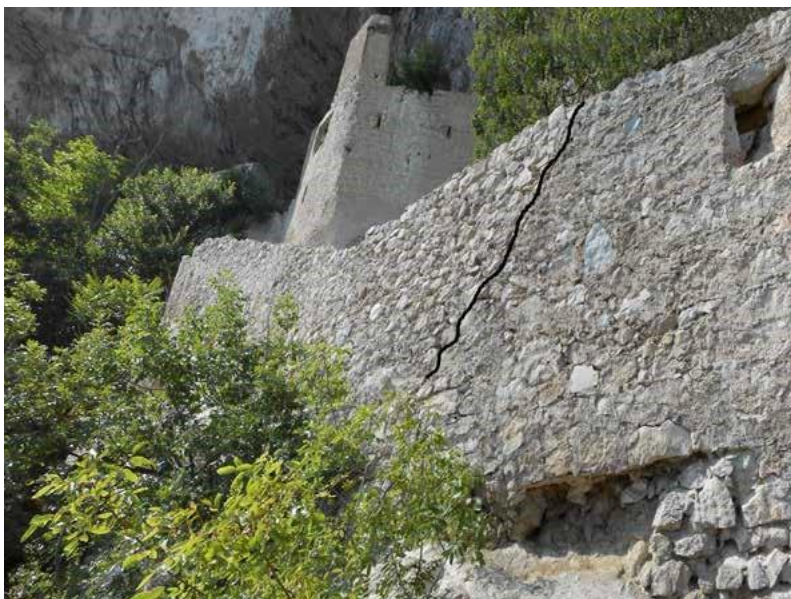
Discontinuità presente nella cinta muraria in seguito alla risarcitura della lacuna.

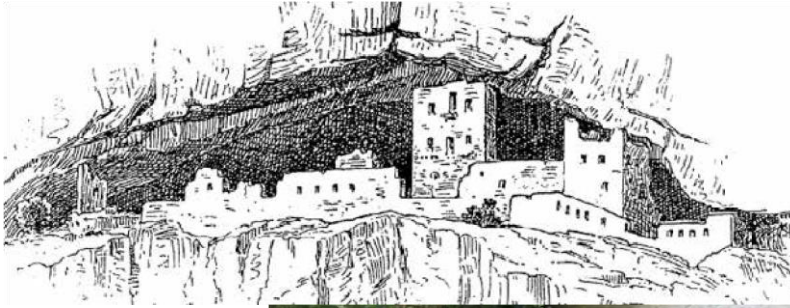
Disegno di O. Piper del 1902 in *Österreichische Burgen: 21. Kronmetz*. Da notare come gli edifici siano slanciati e protesi verso l'alto come delle case-torri.

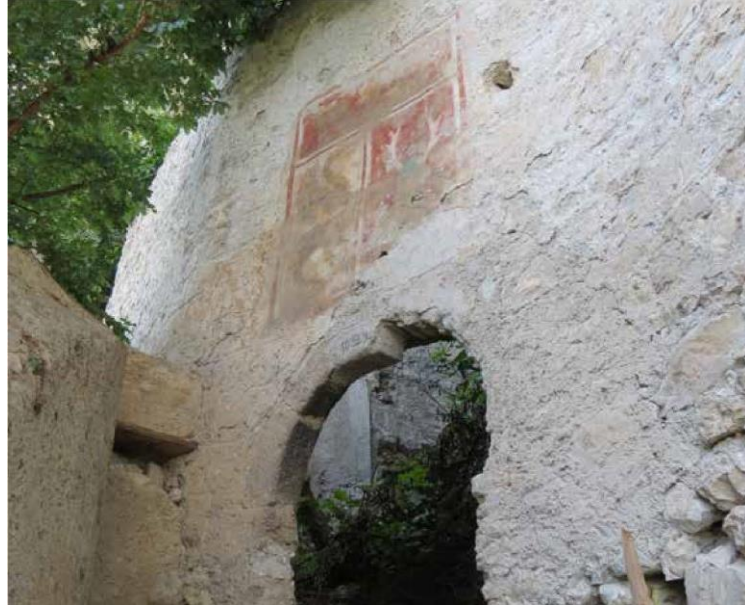
Affresco con l'angolo basso destro risarcito.

L'arco sottostante non è integro.

Narra Desiderio Reich nel 1898 che l'affresco è danneggiato in basso a destra, in corrispondenza dello scudo, e minaccia di crollare interamente col muro. La porta ad

arco è lacunosa degli stipiti di pietra calcarea anneriti⁷¹. La lacuna dell'affresco è stata risarcita così come l'integrità del muro nel 1910⁷². I conci in pietra dell'arco a tutto sesto sono presenti solo in una metà, mentre nell'altra c'è stato un tentativo di risarcirne l'integrità.

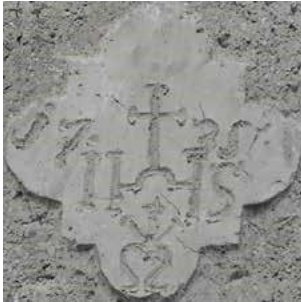
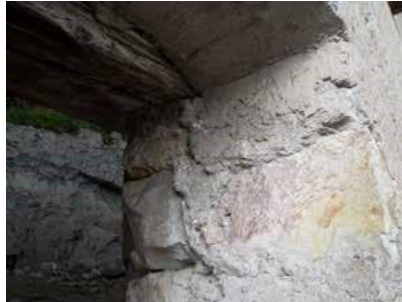
Medaglione con data 1735 a sinistra. Contrafforte addossato alla muratura. Particolare della finestrella a piano terra dell'eremo a destra.

Lungo tutto il prospetto sud al piano terra è presente un contrafforte che si attesta parzialmente anche sul prospetto est e che sembra anch'esso postumo rispetto al muro retrostante. Nel rilievo del 1891 pure viene rappresentato come elemento accostato alla muratura

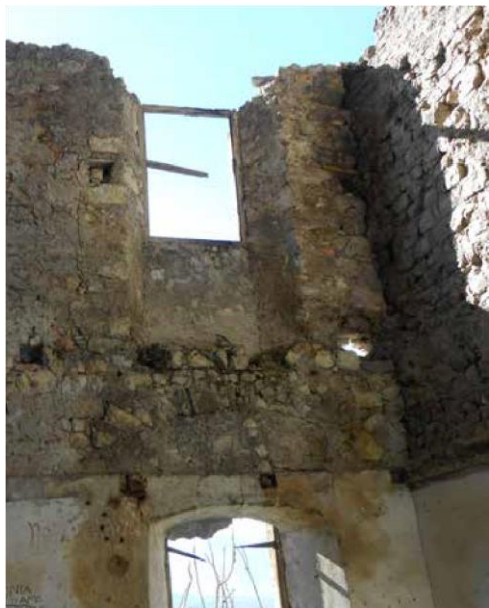
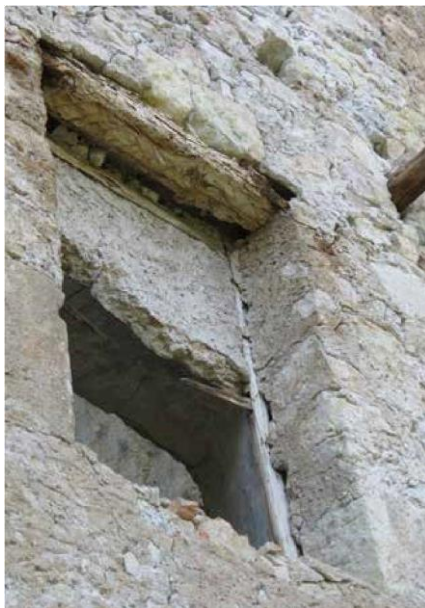
Le finestre del piano primo dell'eremo sono state rimpicciolite. Si nota all'interno la traccia di un arco. All'esterno si vede la parziale tamponatura della finestra.

preesistente. Nell'apertura del piano terra si vede questo accostamento del contrafforte, in quanto l'architrave verso l'interno è in legno, mentre all'esterno è un arco a sesto ribassato. Sempre al piano terra sul prospetto sud interno si vede quella che era una feritoia, poi occlusa nella parte esterna più stretta. Le finestre del piano primo sono state rimpicciolite con l'occlusione della parte superiore interna. Si vede inoltre il tracciato di un antico arco a sesto ribassato sopra l'attuale apertura. Forse questo adattamento nasce nel 1735 con il contrafforte. Secondo Otto Piper la parte sud-est fu scavata direttamente dalla roccia⁷⁷, non è però attualmente possibile verificarlo, in quanto la quota del terreno è più alta per via dei detriti. Sicuramente l'angolo nord-est al piano terra è scolpito e formato dalla roccia e forse Piper si riferiva a questa. Oggi la parete nord non è quasi più esistente, eccetto che per alcune fasce negli angoli e per il piano terra, che sfrutta un gradone di roccia scolpita come parete interna di tutto il piano. Diversa era la situazione nel 1891 come mostrata nel rilievo di Dorigatti, quando ancora si riconoscono l'ingresso al piano primo

e due finestre su questo prospetto. Dove oggi si è aperta una breccia, un tempo c'era l'ingresso per il piano terra dell'eremo, che a detta di Piper si tratta di una cantina⁷³. Già dal 1855 dell'eremo non restavano che i muri perimetrali, senza solai né tetto⁷⁴.

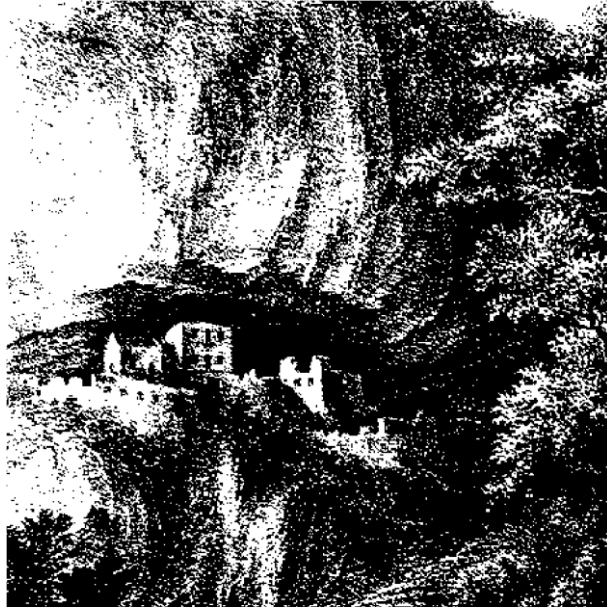
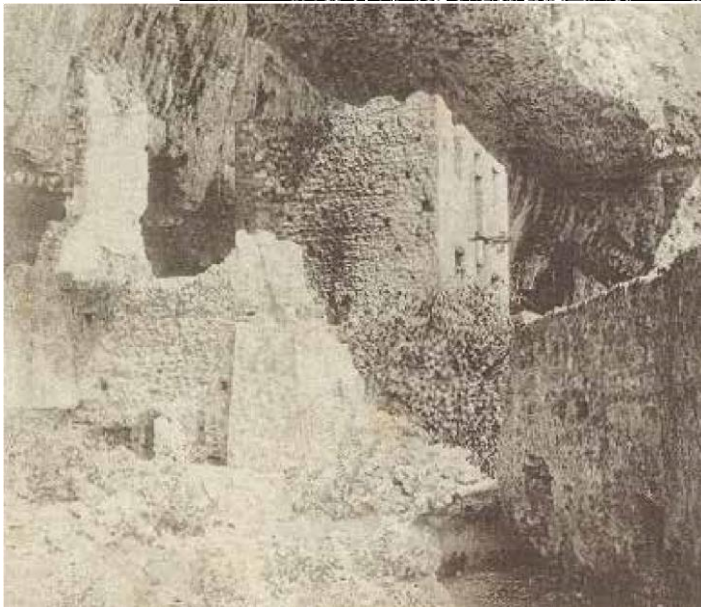
Cartolina viaggiata nel 1913. Si possono notare i resti della chiesa e le macerie. Immagine da: Un saluto dalla Piana Rotaliana: la storia del territorio attraverso le sue cartoline.

Particolare del castello. Da notare il tetto mancante della chiesa, 1831. Immagine tratta da: Castelli trentini nelle vedute di Johanna von Isser Grossrubatscher.

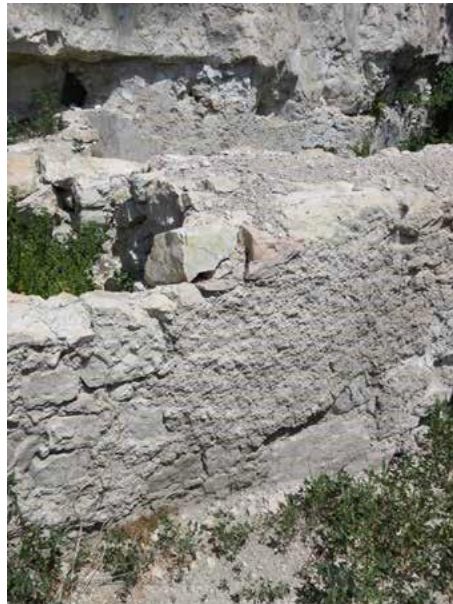
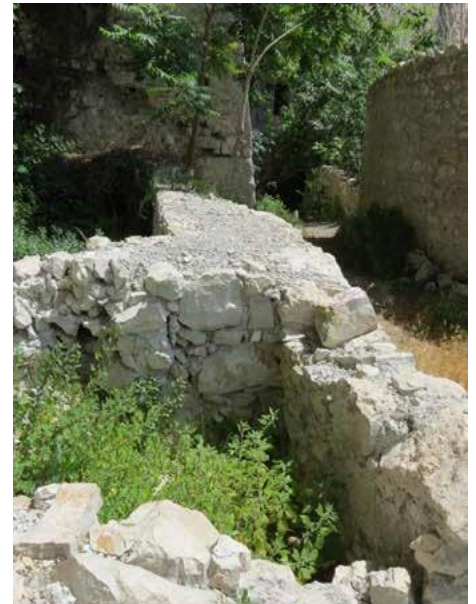
Immagine che testimonia l'antico angolo della chiesa prima della costruzione del podio di accesso alla piscina.

forse contemporanea ai contrafforti sull'eremo. Nella xilografia di M. Zeno Diemer si riconoscono i mozziconi dei muri della chiesa. Alcune fotografie testimoniano lo stato di conservazione della chiesa prima che nel 1910 i conti Firmian portassero via le macerie e trasformassero i resti in una piscina⁷⁷. In particolare i muri perimetrali, alti circa un metro dalla quota del terreno, si attestano su quelli antichi. Sul fronte viene costruito un podio, con delle scalette di accesso alla vasca dove un tempo c'era la porta di ingresso come si vede dai rilievi. Si riconosce ancora dove era impostato l'antico spigolo sud-ovest

della chiesa, oggi in continuo con il muro del podio.

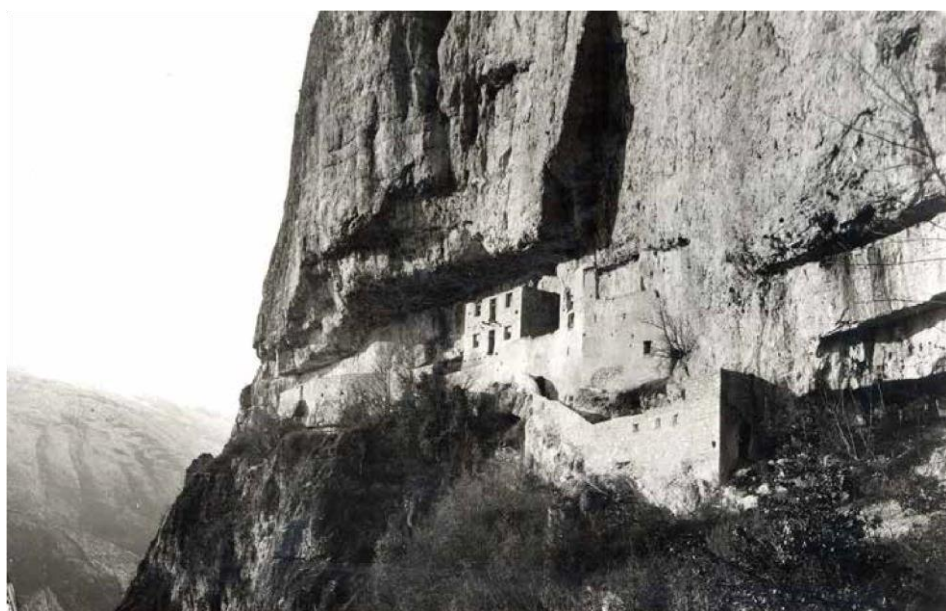
A sinistra traccia di intonaco blu nella cinta muraria verso l'interno. A destra crollo e lacuna nella muratura recentissima. Foto del 2014.

una soglia e delle bozze⁸⁰. Questo dimostra come la cinta muraria sia stata modificata in tempi recenti e con materiali di recupero. Probabilmente i cambiamenti sono ascrivibili alle trasformazioni del 1910. In corrispondenza della torricella nella parte ovest (come definita da Dorigatti), a una quota inferiore di tre metri rispetto al piano interno, si trovano due feritoie da bombardata sagomate da mattoni. Queste due sono quasi a contatto col terreno esterno, e tutto lascia pensare a un piano interrato. A vista non si riescono a scorgere delle discontinuità nella

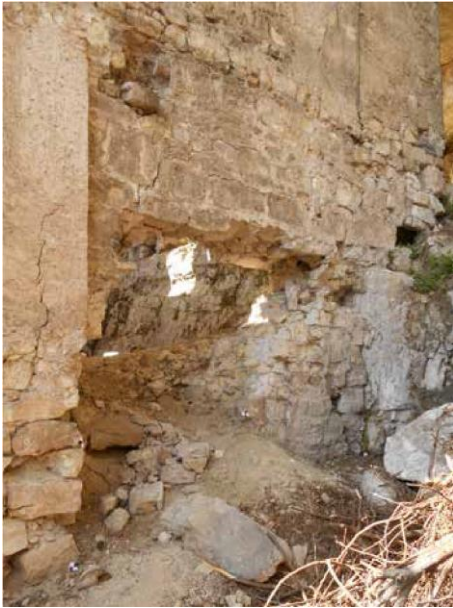
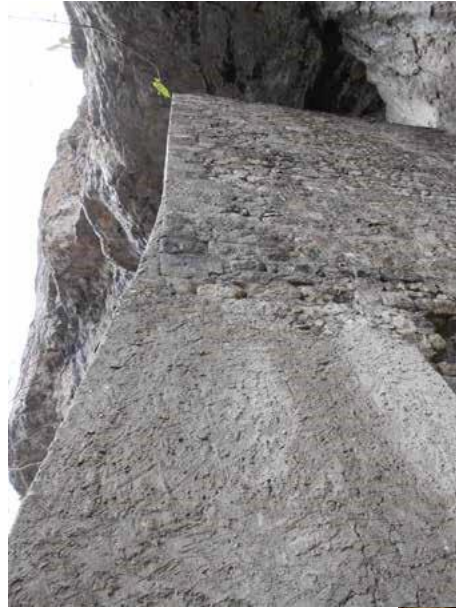
Esterno. Al piano terra si nota la muratura della prima fase costruttiva che a nord si addossa al gradone di roccia, mentre a sud è coperta dal contrafforte che si estende per tutta l'altezza di piano. Una grande breccia nella

muratura rende possibile la lettura del tipo murario mettendone in luce il nucleo costipato. I piani superiori appartengono a una fase costruttiva posteriore, del 1634. Tracce di intonaco si vedono su tutto il prospetto, e se ne riconoscono due di diversa fattezze. Il più antico presenta anche un disegno di due fabbricati medievali. Si nota una discontinuità tra il piano terra e il primo piano, definendo due distinti interventi costruttivi, mentre un'altra discontinuità orizzontale tra il piano primo e secondo non si carica di una valenza deposizionale, ma colloca nella medesima volontà costruttiva le due murature. Al secondo livello si vede una lesione in seguito risarcita con malta. La data di questo intervento non è nota, ma si può constatare che da allora la lesione non si è allargata.

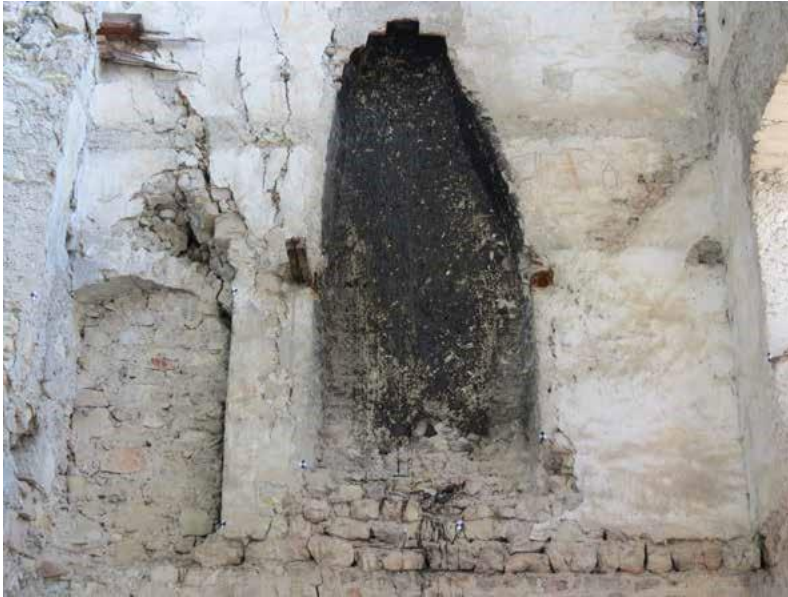
Livello primo parete est dell'eremo. Si vede il grande camino e la porta tamponata, la discontinuità tra piano terra e primo e alcune tracce del solaio.

Interno. Il grande camino tra piano primo e secondo è stato ricavato in rottura, forse nel 1735. La porta a fianco è tamponata e chiusa, ma difficilmente databile, così come le tracce di quello che con tutta probabilità era un controsoffitto del piano primo. Sono presenti a livello del

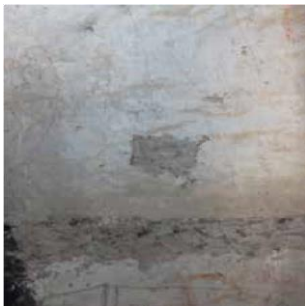
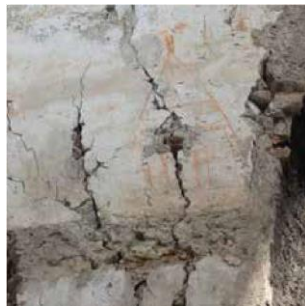
Piccoli elementi lignei a sinistra e al centro. Doppia trave in legno tagliata a destra.

solaio del piano secondo degli elementi lignei di piccole dimensioni che si riscontrano anche sul prospetto sud e ovest. A livello del secondo solaio, a nord, restano le tracce della struttura lignea del solaio. Si tratta di una coppia di travi sovrapposte, tagliate al lembo superiore e fratturate al lembo inferiore, a mostrare lo smontaggio di queste. Tra piano terra e primo si vede la discontinuità

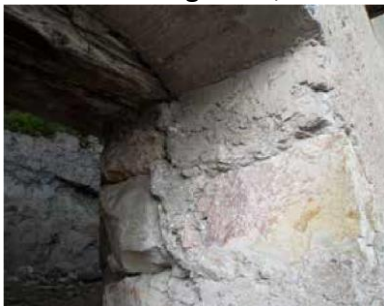
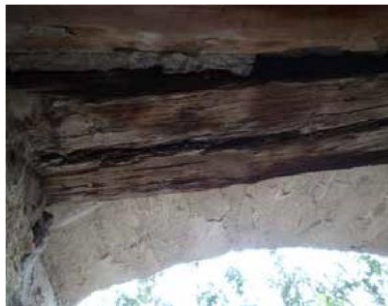
Prospetto sud. Finestra del piano terra, si vede la discontinuità con la muratura del contrafforte e la diversa conformazione dell'architrave.

secondo momento alla muratura di questo livello. La conformazione dell'architrave inoltre è diversa per le due fasi costruttive. Si trova un architrave in legno all'interno, mentre all'esterno nella muratura del contrafforte l'apertura è costituita da un arco ribassato.

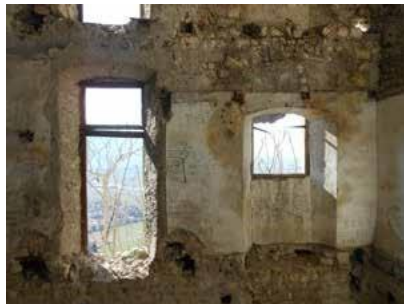
Discontinuità attorno alle aperture e traccia di arco ribassato di rimpicciolimento finestre piano primo.

vedono inoltre le tracce di un arco ribassato che definiva la sagoma antica delle finestre del piano primo, ora rimpicciolite. L'intonaco si presenta nella parte di ovest più basso rispetto all'altezza di piano, coerentemente alla quota del controsoffitto. Nelle restanti parti è invece a tutta altezza.

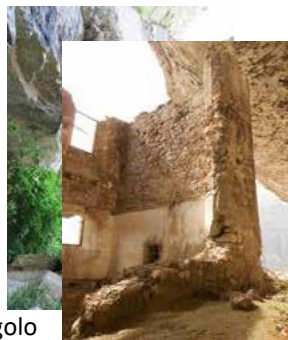
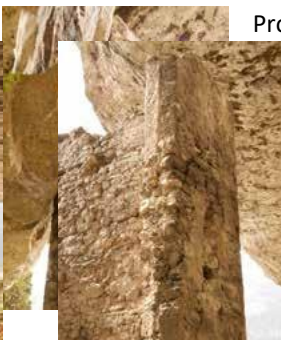
Prospetto nord. Angolo est.

L'angolo est si addossa e si integra alla grotta e si notano tracce di intonaco, lo stesso degli altri prospetti. Una parte di trave del piano secondo sporge abbondantemente dal filo esterno della muratura quasi a toccare la volta della grotta. Il profilo di crollo è intervallato dai profili di quelle che erano delle finestre. Dal rilievo del 1891 si vede come questo prospetto rifletti le aperture presenti sul prospetto sud, quindi due finestre e una porta centrale. Solo delle finestre laterali si riesce oggi a vederne la spalla al cui centro si

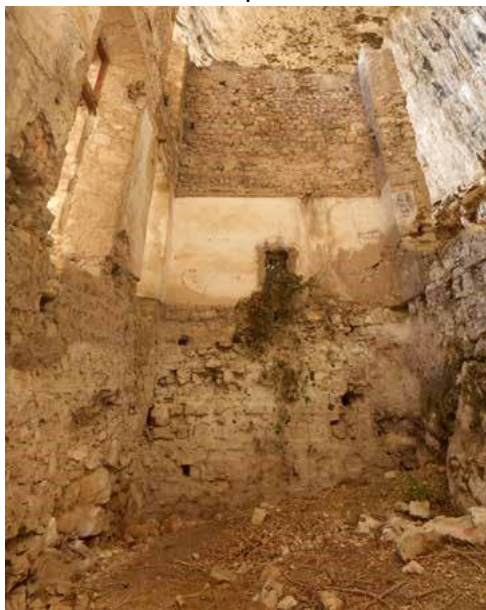
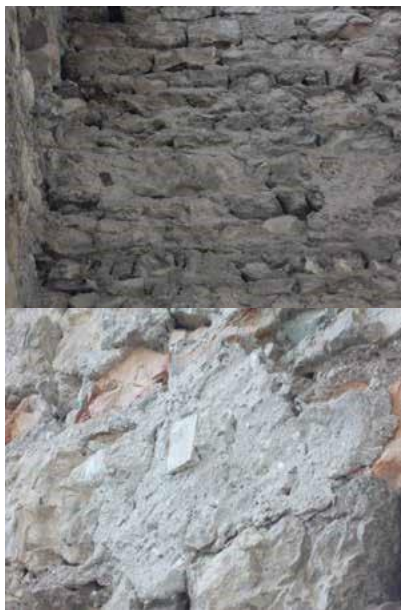
Prospetto ovest interno. Il piano terra è della prima fase. A destra gli elementi lignei nella muratura.

Esterno. Il piano terra è costituito dalla muratura della prima fase, sormontato per due piani da murature successive. Si nota il contrafforte che si addossa al piano terra. Una specie di zoccolatura in malta di epoca posteriore alla muratura si attesta per circa un metro di altezza

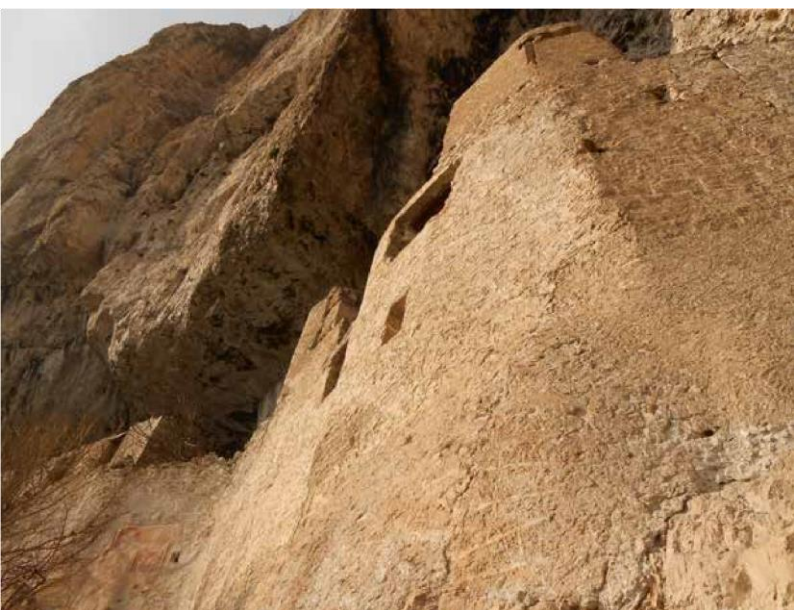
Edificio est, prospetto sud esterno.

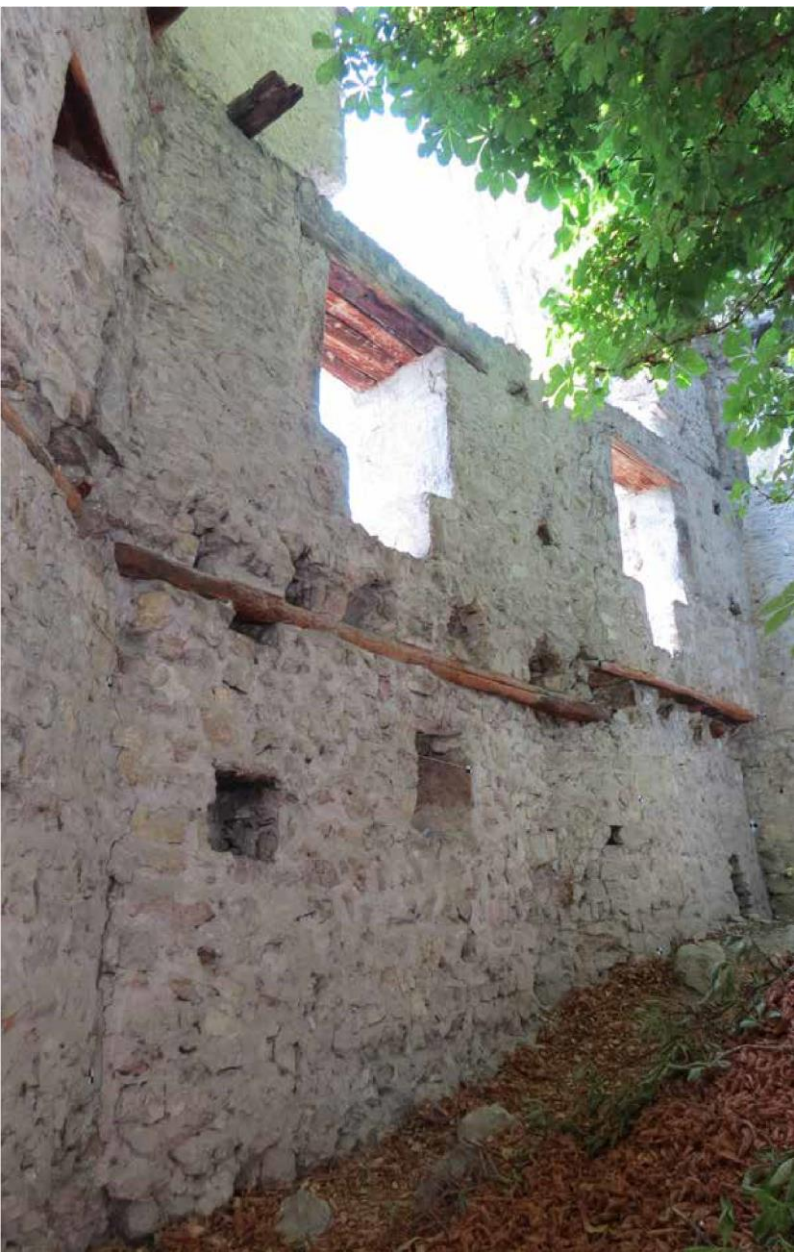
Edificio est, interno parete sud.

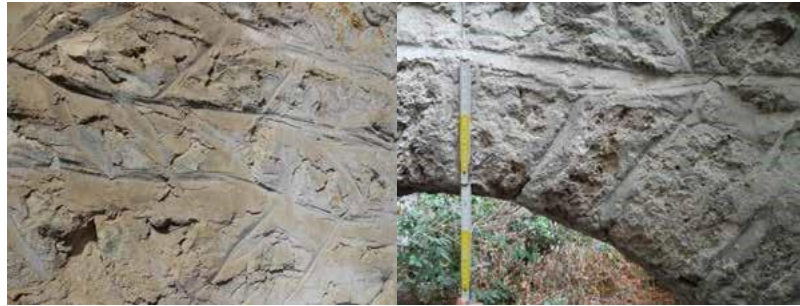
Resti della porta al piano primo.

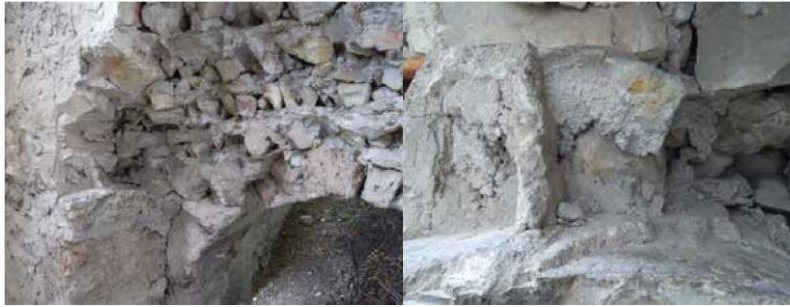
Arco di accesso al piano terra. Verso l'interno si trovava un architrave in legno mentre all'esterno si configura l'arco.

Interno. Qui si nota una differenza sul trattamento dei giunti di malta della muratura ai piani terra e primo, rispettivamente si ha la muratura M1b e M1a. L'accesso al piano terra è costituito da un arco a tutto sesto verso l'esterno, mentre all'interno si trova un architrave in legno di cui oggi non c'è traccia ma se ne riconoscono i segni

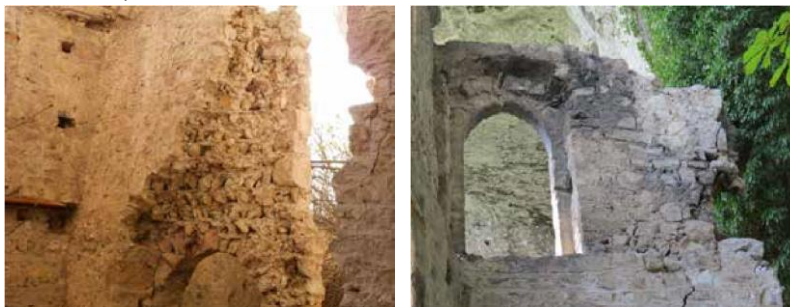
A sinistra si può leggere l'apparecchiatura della muratura a nucleo costipato. A destra, muratura al piano secondo a nucleo incastrato, parzialmente intonacata. Apertura ad arco a sesto acuto e cardini in ferro.

lasciati sulla malta. Questa particolare conformazione si ritrova anche nella finestra tamponata del primo piano sul prospetto sud-est. La grande mancanza su questo prospetto permette la lettura della tecnica costruttiva delle murature, che sono a nucleo con materiale costipato. Al piano secondo la muratura è parzialmente intonacata e costruita a nucleo incastrato. Qui l'apertura presente ha una forma ad arco ribassato, mentre verso l'esterno

si configura come un arco ogivale. Sono presenti ancora i cardini in ferro e i fori per il paletto di chiusura.

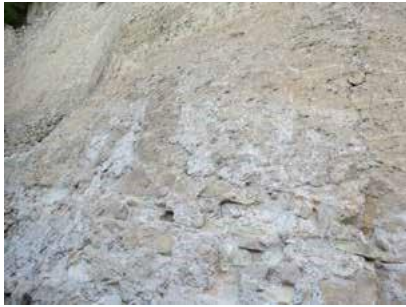
Intonaco con finti conci. A sinistra conci stilati nell'intonaco su tutto il prospetto sud estero. A destra conci dipinti su intonaco solo all'interno delle finestre del piano primo.

Esterno. Di questo prospetto non si è riusciti a compiere la fotomosaicatura per la difficoltà di rilevare e fotografare la fabbrica. Si hanno quindi fatte delle considerazioni a vista. Si riconosce un intonaco decorato a conci mediante stilatura che corre anche sul prospetto sud-est ai piani terra e primo. La particolare geometria in pianta di questa muratura segue l'andamento del gradone di roccia su cui poggia. Il gradone stesso è rivestito da una muratura intonacata, ingannando il visitatore facendo così credere a una struttura più grande. Dove sono

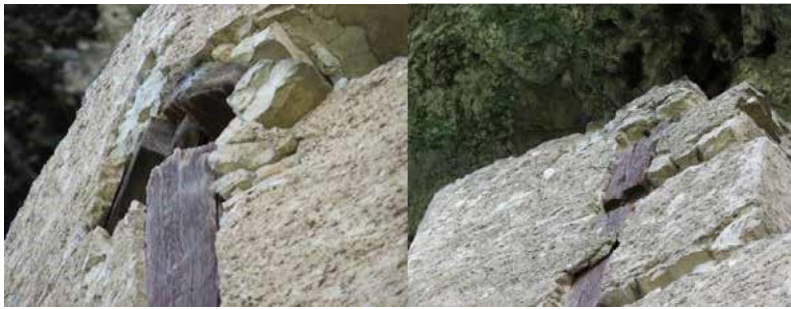
Particolare delle murature del piano secondo. Si vede una tecnica costruttiva mista legno-muratura con particolari tipi di incastro del legno.

mento delle finestre. Al piano secondo ci sono due brani murari, due denti, entrambi intonacati, costruiti a nucleo incastrato con diatoni. Presentano profili ben definiti, e le mancanze sono solo localizzate, non sembrano quindi essere stati una muratura unita. E' più probabile che si tratti di una costruzione in legno, testimoniata dalla presenza di elementi lignei interni alla sezione muraria o

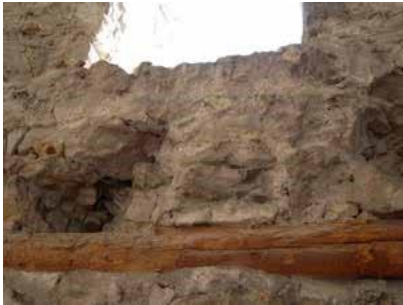
Trave di banchina del solaio
 primo. A destra si vede il
 tavolone sopra la quota del
 solaio che sorregge in falso la
 muratura del piano primo.

Interno. Una lunga trave di banchina squadrata, per metà in
 vista e per metà murata, divide le murature nei due piani
 terra e primo risalenti alla prima fase. La differenza tra queste
 due murature sta solo nella diversa stilatura dei giunti,
 appartenendo allo stesso tipo murario. Si notano i fori di
 alloggiamento delle travi del solaio del piano primo (di una
 restano ancora le tracce) e un

tavolone molto spesso che sporgendo dal filo della muratura
 sottostante sorregge la muratura del piano primo. Al piano
 terra la geometria della pianta segue l'andamento della
 roccia e la discontinuità centrale che si avverte è il raccordo
 tra le murature che seguono il profilo roccioso. Al piano
 primo ci sono due finestre, ottenute in rottura della spalla
 verso est, allargandone il foro in

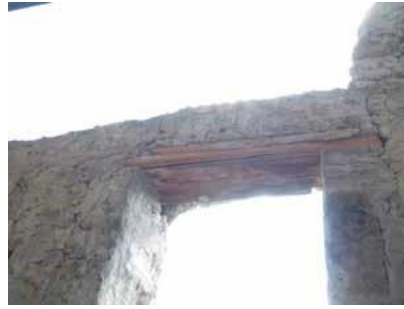
Finestra del piano primo verso ovest. Si vede l'allargamento di questa verso sinistra.

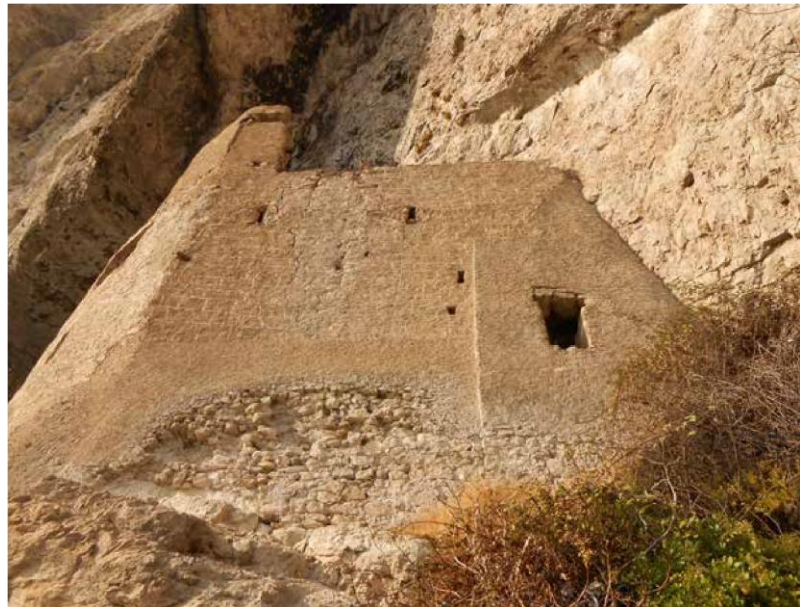
Feritoie aperte in rottura rispetto alla muratura. All'esterno la finestra presenta un arco. All'interno (destra) si trova un architrave in legno.

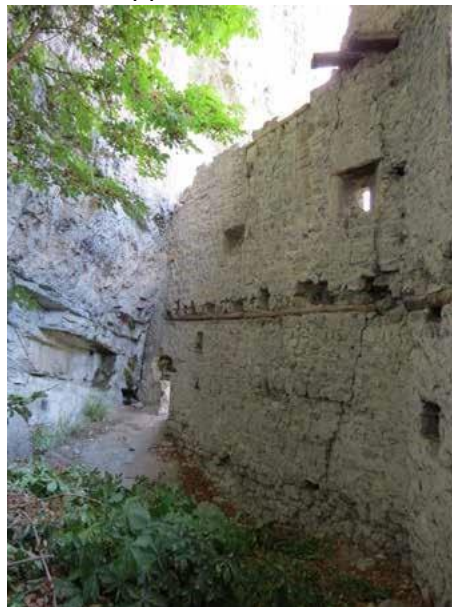
Parete interna sud-est.

alla muratura si estende tra piano terra e primo solo nella parte orientale del muro, altrimenti non sono presenti intonaci di alcunché. Al piano primo le feritoie portano i segni di rottura della muratura. La finestra di questo piano è tamponata ed è sormontata da un architrave in legno a differenza dell'esterno dove c'è un arco. Una trave di banchina squadrata divide i piani e si vedono i fori di alloggiamento delle travi del solaio.

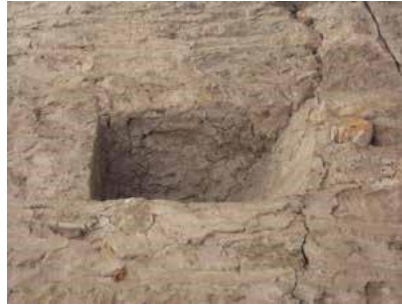
Feritoie aperte in rottura.

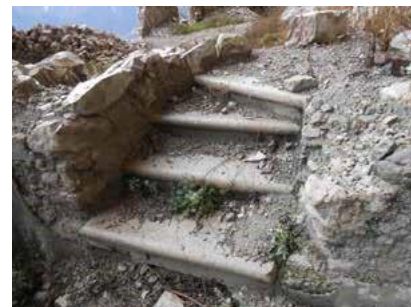
A sinistra, discontinuità tra l'angolo della chiesa e le murature della pedana. A destra, particolare delle scalette inserite all'interno dell'antico accesso alla chiesa.
