I ruderi del castello di S.Gottardo a Mezzocorona. Valorizzare un luogo storico e naturalistico, tra didattica ed esplorazione.

Tesi di laurea a.a.2014-15 Università Studi di Trento
Dip. Di Ingegneria Civile Ambientale Meccanica
Corso laurea Magistrale in ingegneria Edile/Architettura
Laureando David Paoli
Relatori prof. A. Quendolo-prof. G. Cacciaguerra

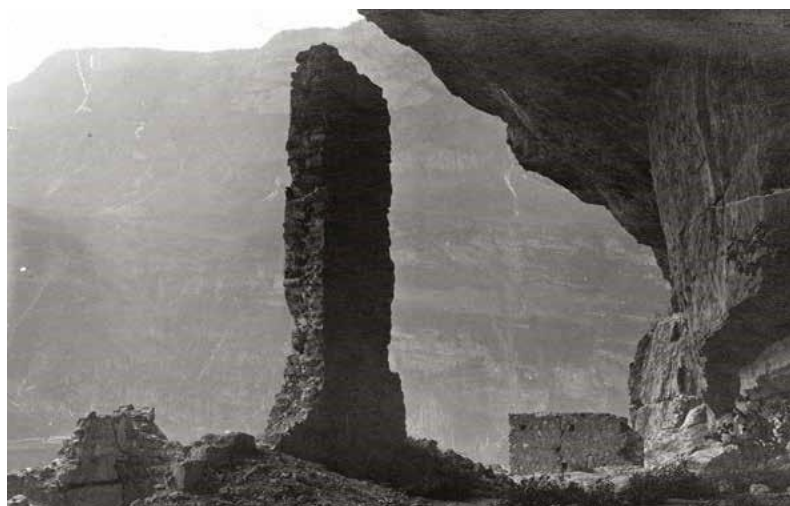
Nell'ambito ormai scomparso tra il muro trasversale e la cinta si ipotizza esserci un piano interrato, e si ammette un'indagine archeologica. La cinta muraria in quel punto, all'esterno è molto più alta che nelle parti attigue e la presenza di due feritoie lascia ipotizzare ad un piano sotto l'attuale livello del terreno. All'interno pure l'altezza della muratura continua sotto il piano campagna visibile nell'angolo con il muro trasversale. Alcuni fori nel muro potrebbero essere interpretati inoltre come quelli di un solaio ligneo.

Particolare del muro trasversale senza porta. Gebruder Peter ante 1930. Archivio Fotografico Storico - Soprintendenza per Beni Storico-artistici, librari e archivistici - Provincia autonoma di Trento

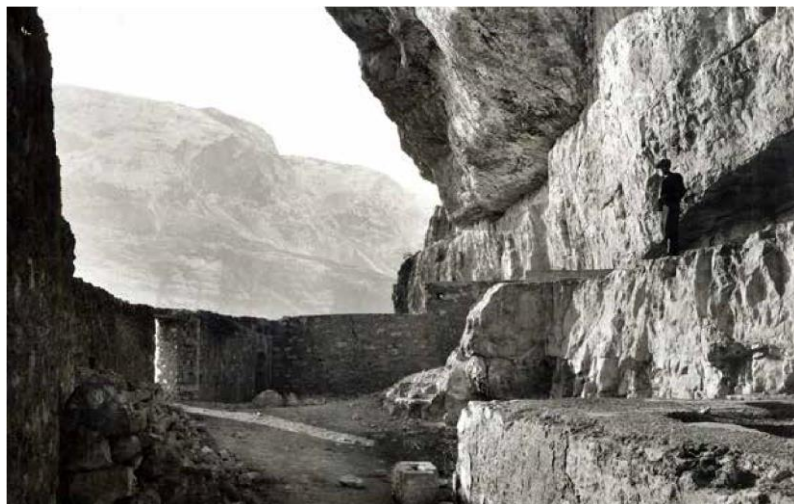
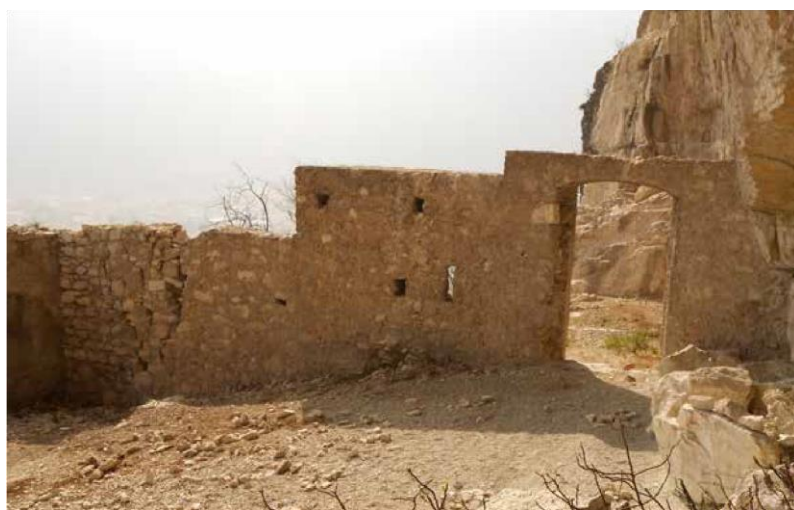
Il muro e la porta oggi.

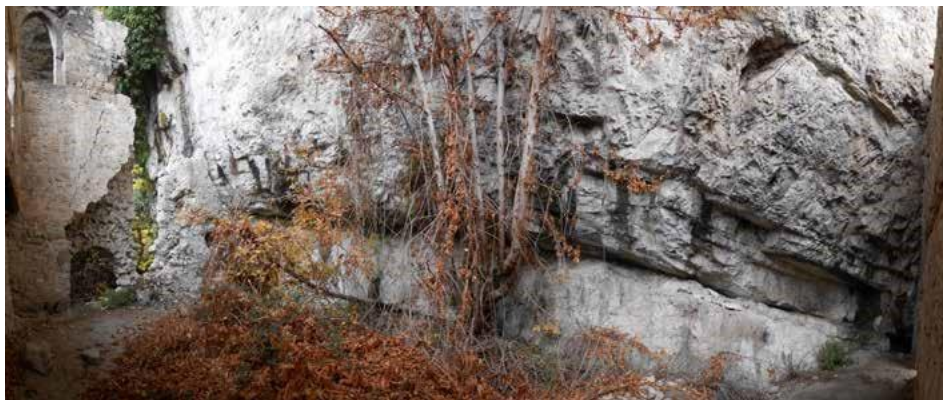
un efficace sistema di smaltimento di queste acque fa sì che le murature risentano dell'umidità diretta delle gocce che cadono dalla volta della grotta e dall'umidità di risalita dal terreno. Questo ha come effetto per esempio il dilavamento, una accelerazione di fenomeni di carbonatazione, la comparsa di vegetazione e il deterioramento di elementi lignei. Se da un lato la caverna protegge le murature dagli agenti esterni, dall'altra li mette a contatto in alcuni punti con un continuo gocciolamento di acqua, anche quando non piove, e in tutte le stagioni. Parte delle cinta muraria si trova all'esterno del profilo superiore della cavità rocciosa ed è quindi direttamente esposta agli agenti atmosferici. Particolare attenzione è riposta nell'analisi delle vulnerabilità tipiche e specifiche e l'individuazione dei possibili

Interno edificio est, alberi e piante. cinematismi a essa collegati. Si distinguono quelli che sono i meccanismi attivi e quelli che invece sono potenziali e che potrebbero innescarsi. Si ricercano quindi quelle vulnerabilità tipiche su macroelementi che sono legate alla forma della

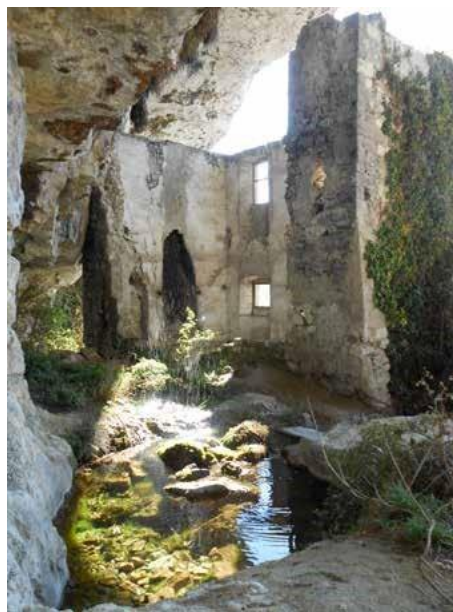
In quest'ambito si rileva la mancanza di tutti i solai e della copertura. L'interno, al piano terra è occupato in parte dai detriti dei crolli, in particolare la parete nord è quasi del tutto mancante, lasciando una grave mancanza nella muratura. L'intonaco lacunoso è molto comune sia all'interno che all'esterno e non è molto compatto. Le parti lignee sono state asportate quasi ovunque, e rimangono alcuni pezzi originali nel camino, nell'architrave della finestra al piano terra e una doppia trave del solaio secondo. La tinta presente in alcuni ambiti si vede staccata dall'intonaco, e numerosi sono i graffiti e le scritte su di essa di color nero e rosso. La muratura del piano terra risente dell'umidità di risalita che ne causa la disgregazione delle malte. Una grave mancanza a que-

Eremo e vasca d'acqua alimentata dal gocciolamento. Quest'ambito è soggetto a forte umidità.

sto livello inoltre si nota a est, tanto grande da essere tra l'altro l'unico accesso al piano terra. Le colature nere dal camino arrivano fino a terra, sporcando la muratura del piano terra. La cappa di questo camino inoltre non è più presente. Sul prospetto sud mancano i serramenti, restando solo i telai fissi in legno, ingrigiti dal tempo. Si può riscontrare un grave problema legato alla presenza di acqua su tutte le murature, specie in sommità, dovuto alla mancanza di una copertura e al continuo gocciolamento dalla volta della grotta. La protezione della muratura è inoltre minore per via dell'intonaco ormai lacunoso. L'acqua di stillicidio, raccolta al suolo dalla vasca scolpita nella pietra, ruscella poi liberamente tra eremo e resti della chiesetta, contribuendo all'attecchimento di vegetazione, ma soprattutto apportando grande umidità alle murature.

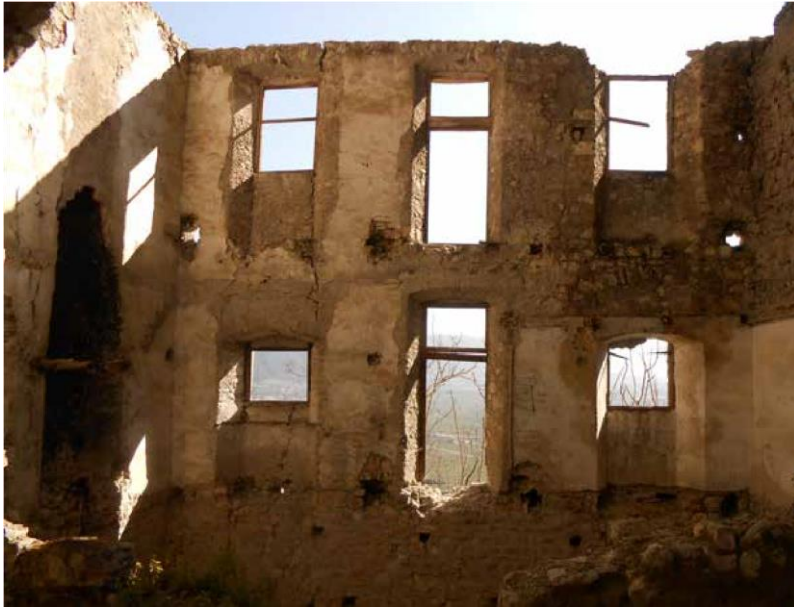
Grandi aperture nel prospetto sud dell'eremo.

Degrado strutturale e debito manutentivo. Come già accennato, la forte umidità presente ha degradato molto le murature e disgregato la malta tra i giunti, che a volte è mancante, causando il crollo dei paramenti e una conseguente riduzione della sezione.

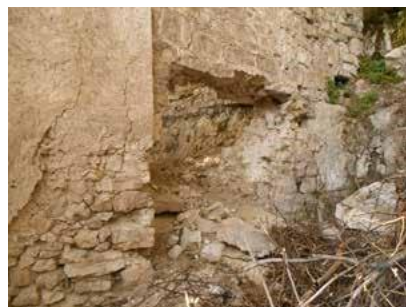
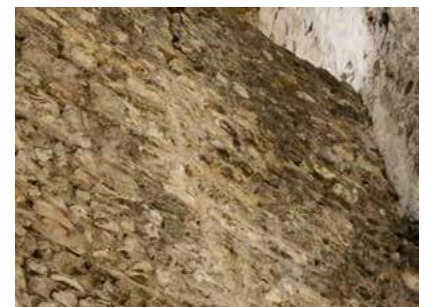
Interno. Al piano terra oltre alla mancanza che si nota anche

dall'esterno, si vede come questa interessi il paramento interno della muratura verso sud. Nell'angolo nord un'altra mancanza mostra la roccia a cui si addossa la muratura. In generale ci si trova di fronte a uno stato di disgregazione diffusa della pietra e della malta della muratura, soprattutto verso nord a contatto con la roccia, causato dall'umidità di risalita. Al centro sono presenti delle colature nere provenienti dal camino, frutto di fuliggine e ceneri della combustione. Si nota verso sud dei graffiti in carboncino su una grossa pietra. Al piano primo e secondo si nota un intonaco lacunoso e una tinta in alcuni punti distaccata soggetta in larga misura ad alterazione cromatica. Qui si trovano numerosi iscrizioni e disegni a carboncino e di color rosso. La

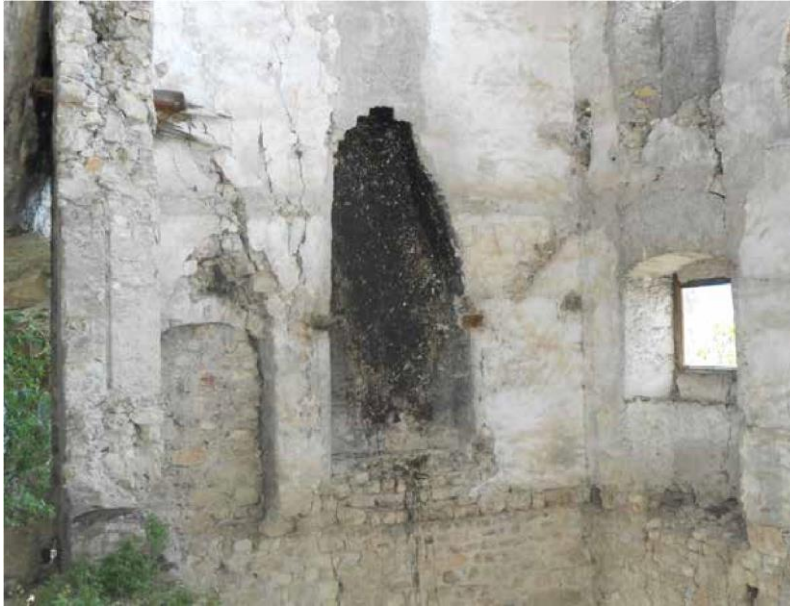
Prospetto est interno dell'eremo. Mancanza della cappa del camino, colature sulla muratura e lesioni supra la porta tamponata.

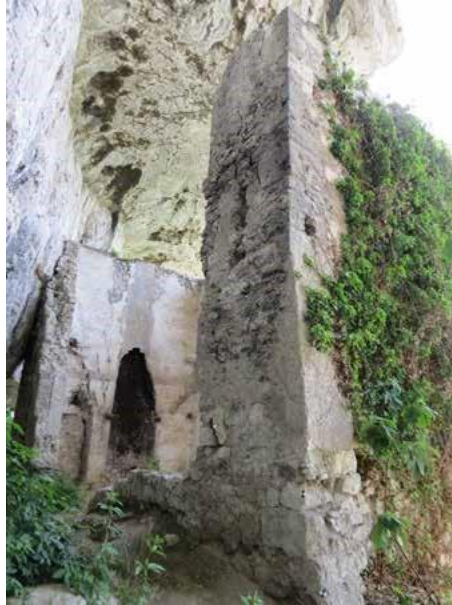
La parete nord dell'eremo è mancante.

lignee sono dovute all'azione dell'uomo. La principale causa di degrado su questa parete rimane però la grande presenza di acqua che si stacca sotto forma di gocce dalla volta della caverna e che in questo punto risulta essere molto forte.

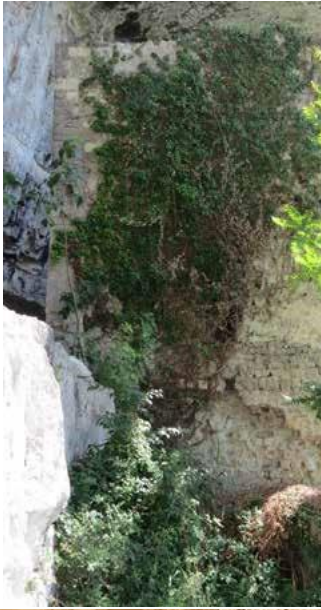
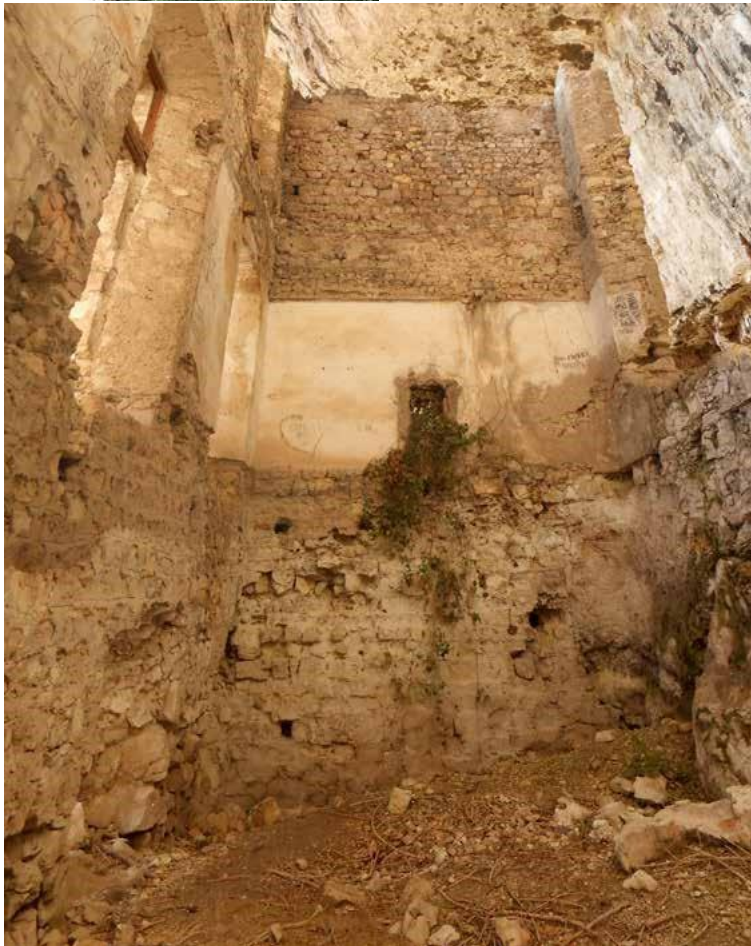
Parete ovest dell'eremo. Mancanze al piano terra, iscrizioni su intonaco, disgregazione dell'intonaco al piano primo, mancanza dei giunti al piano secondo.

Esterno. Questo prospetto presenta una fitta vegetazione rampicante di edera e un cespuglio di rovi che lo coprono quasi interamente non permettendo di indagare la muratura retrostante. Al piano terra si scorge una grande mancanza del paramento esterno in diagonale.

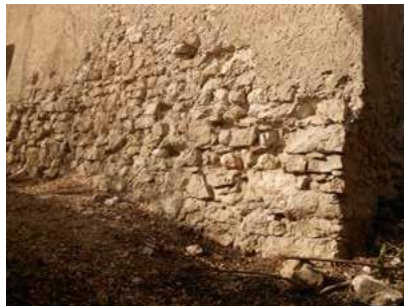
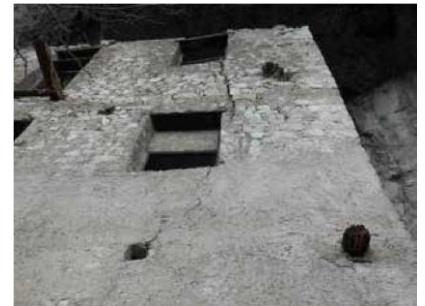
Prospetto sud dell'eremo: intonaco lacunoso nella parte bassa e lesione importante nell'angolo. Si nota anche come il ballatoio sia stato asportato.

Parete interna sud dell'eremo. Si nota il fronte di risalita con il crollo del paramento della muratura. Si vedono iscrizioni sull'intonaco e lacune. ze, dovute alla particolare esposizione di quest'angolo sotto una forte caduta di acqua dalla grotta. Le parti lignee del ballatoio e del balcone mancano in quanto tagliate e asportate dall'uomo, così come mancano gli infissi delle aperture. Importanti sono le lesioni ai piani primo e secondo di questo prospetto che sono da mettere in relazione alle finestre.

Interno. Il piano terra presenta delle mancanze del paramento della muratura a contatto con il terreno, e in generale si nota una forte disgregazione di questa muratura. In una parte si nota anche alterazione cromatica. La causa è da ricercare nell'umidità di risalita. Al piano primo e secondo si trova un intonaco in parte lacunoso e affetto da disgregazione. La tinta bianca presente è alterata cromaticamente e porta i segni del degrado antropico come iscrizioni. Le travi del solaio sono tutte mancanti così come le soglie in legno delle porte. In generale la muratura sotto le aperture termina con dei depositi di materiale incoerente, come polvere e detriti.

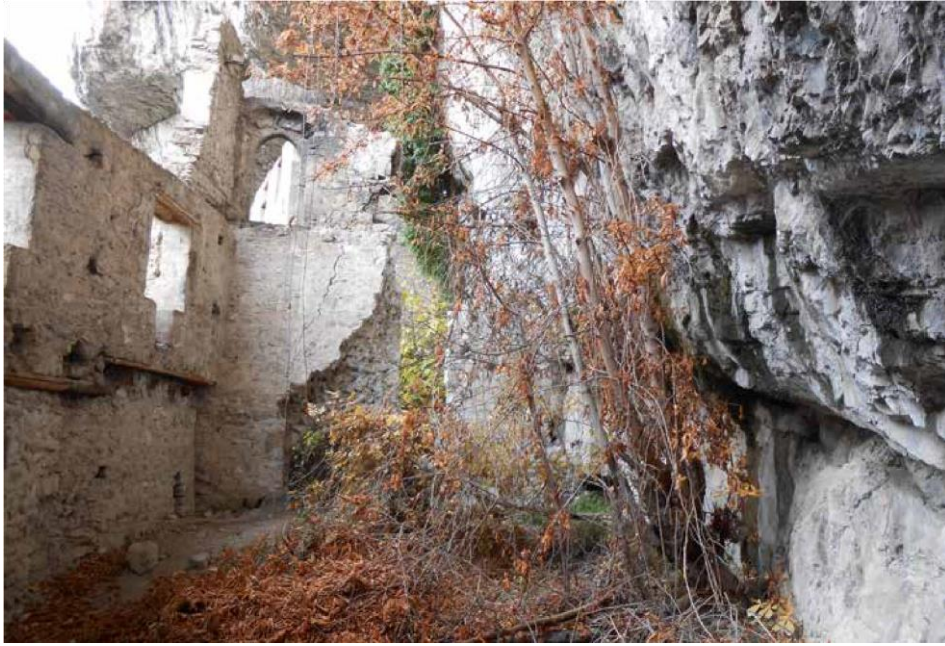
Anche in quest'ambito del castello, come nell'eremo, ci troviamo davanti a un volume svuotato, a una vela muraria che definisce uno spazio chiudendo il quarto lato con la parete rocciosa della grotta, ed è mancante dei solai e della copertura. Sul prospetto ovest una grande mancanza ad andamento verticale divide in due la muratura in corrispondenza di quella che un tempo era una porta e di cui oggi restano solo gli stipiti. Non è un caso che proprio in questo punto ci sia un fenomeno di gocciolamento dalla volta della caverna. Dei solai restano solo qualche parte di trave specie al secondo livello e i fori di alloggiamento sono notevolmente allargati. All'esterno è presente un intonaco stilato a finti conci che dà l'impressione di essere in alcuni punti non coeso al proprio supporto ed è affetto da una miriade di fessure. La causa è forse da ricercare nella forte esposizione al sole, che irradia la superficie da mattina a sera. In alcuni punti l'intonaco è lacunoso e mette a nudo la muratura che si attesta sulla roccia. All'interno la quota di campagna non segue un profilo regolare e si trovano molti ostacoli e detriti, dalle dimensioni molto variabili. Si passa dai massi staccatisi dalla volta della grotta, al pulviscolo di disgregazione delle malte che si polverizzano, al fogliame degli ippocastani presenti, al cespuglio di rovi che rende la parte centrale impraticabile. Le creste murarie sono ben definite, eccetto che nella parte est e ovest. L'organizzazione planimetrica di quest'ambito è molto semplice. La pianta trapezia ha come quarto lato la parete di roccia, e le altre murature seguono il ciglio di un gradone roccioso. All'interno troviamo un'unica aula,

Vista dell'interno dell'edificio est verso ovest.

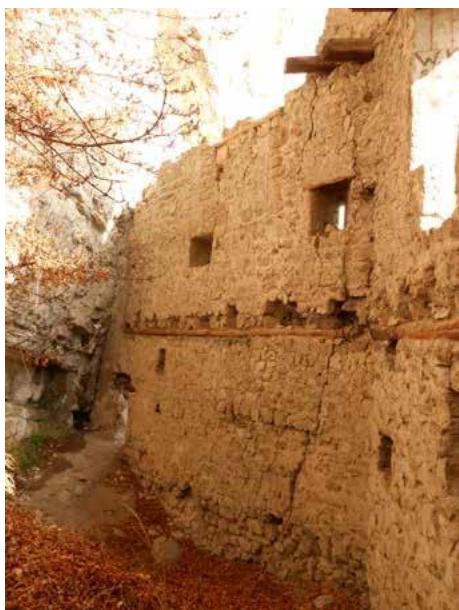
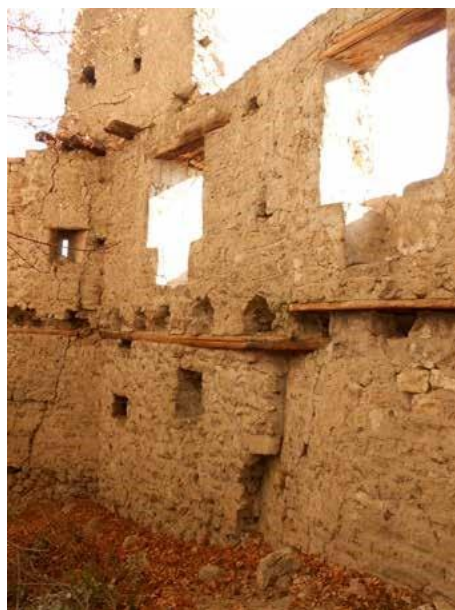
Parete est e parete sud. Si notano gravi lesioni in corrispondenza delle feritoie e delle finestre. Nelle discontinuità delle murature si inseriscono le lesioni. Si nota come gli elementi lignei siano tagliati o mancanti così come i solai e la copertura. Verso il terreno si nota un fronte di risalita e la mancanza dei giunti di malta.

che sporge di circa 30 cm verso l'interno e si basa su un tavolone. Le travi del solaio del piano primo poggiano su una trave di banchina, che è un ottimo accorgimento costruttivo, ma individua anche un piano di eventuale scorrimento o di cerniera orizzontale, non potendo unire efficacemente le murature dei due piani. La finestra a ovest, sul prospetto sud, presenta una spalla in pietra, non ben collegata alla muratura, e per sua natura distinta da questa. Si può scorgere una lesione inseritasi in questa discontinuità.

Processi di trasformazione edilizia. Come accennato il piano secondo è di un periodo diverso rispetto ai sottostanti. Le sue murature sono quindi addossate a quella sottostante, e questa discontinuità le rende vulnerabili. Lo spessore di queste murature, inoltre, è minore, aumentandone quindi la snellezza. Le feritoie al primo piano, aperte in rottura, dimostrano notevoli lesioni correre nei propri paraggi. Anche la finestra tamponata tra queste ultime individua una lesione.

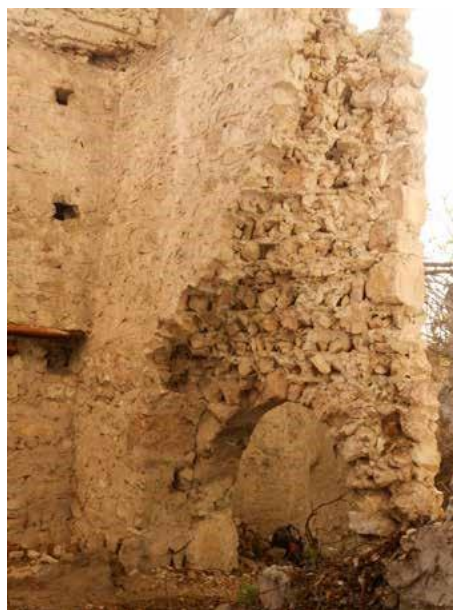
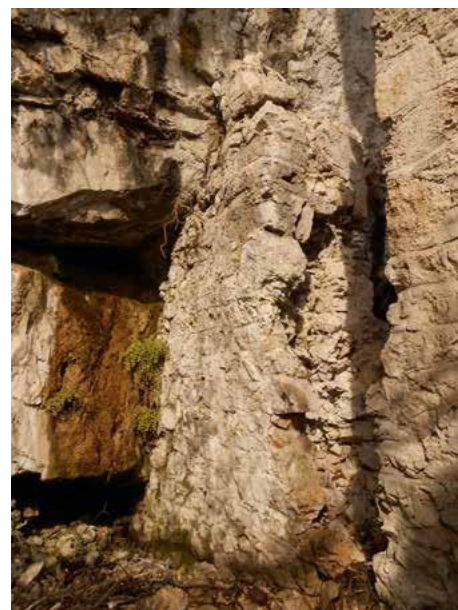
Parete ovest interna ed esterna. Si vede come una grande porzione sia crollata mettendo in luce il nucleo della muratura. A contatto con la roccia c'è una forte presenza di umidità.

dalla presenza di umidità di risalita capillare e dal gocciolamento dal soffitto, che probabilmente ha causato anche il crollo di una porzione della muratura, e cioè in corrispondenza di una antica porta.

Al piano secondo troviamo un intonaco disgregato e in parte distaccato, che mette in luce una muratura con la malta spesso mancante. Una piccola apertura configurata con dei mattoni pieni, sempre a questo livello, è alterata cromaticamente, dovuto sempre all'acqua di percolamento dalla roccia. Il profilo di crollo e la cresta muraria sono molto incerti e necessitano di una regolarizzazione.

Interno. La muratura a contatto con la roccia presenta un problema di disgregazione dovuto all'acqua di risalita capillare. La parte centrale del prospetto manca in seguito a un crollo che mette in luce il nucleo della muratura. Si nota come l'apertura al piano terra sia configurata da un arco verso l'esterno, mentre all'interno si intuisce esserci stato un architrave in legno. Da com'è il profilo di crollo si può dire che l'elemento più debole era l'architrave, mentre più solido si è dimostrato l'arco, crollando la metà interna della muratura, cioè quella sopra l'architrave. Una lesione su questo muro suggerisce un possibile meccanismo di danno analogamente a quanto già avvenuto. La causa non è unica, ma formata da una moltitudine di fattori: il gocciolamento di acqua che ha disgregato le malte e indebolito la muratura in concomitanza col deterioramento dell'architrave oppure con l'asportazione volontaria dell'architrave, come già è avvenuto per altre parti lignee del castello. Non da ultimo la sopraelevazione della muratura e il conseguente aumento di carico.

Visti e analizzati gli aspetti statici riscontriamo in questo ambito come ci siano dei meccanismi di collasso palesati dalle lesioni. In particolare nel prospetto ovest una grande porzione di muratura minaccia di crollare per la mancanza di un piano di appoggio. Si intende ricomporre la mancanza per stabilizzare i profili di crollo. Con delle barre di acciaio inserite nella

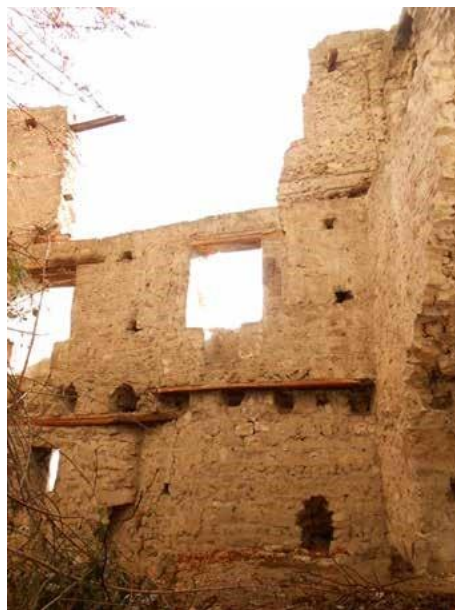
Parete interna sud. Al piano terra si nota un accavallamento delle murature in cui si inserisce una lesione che si abbina alla finestra. Al piano secondo manca una parte che chiuda la muratura.

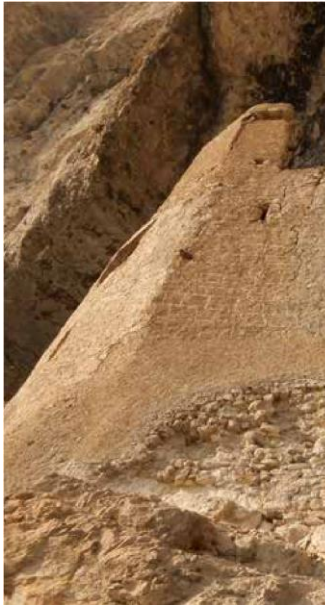
Interno. Al piano terra si trovano ampie zone dove la malta dei giunti è mancante o in disgregazione. La porticina a est è mancante nella parte superiore, e inferiormente non c'è più la soglia in legno, di cui resta solo una piccola parte. A contatto con la roccia, si trova una malta molto dura e

compatta, in parte lacunosa e presenta aree più scure. Il fenomeno è ascrivibile all'umidità qui presente derivante dalla roccia. I fori di alloggiamento

delle travi sono ingranditi e la muratura tra questi risulta priva di malta tra i giunti. Il piano primo presenta delle aree più scure a contatto con la roccia, forse a causa di biodeteriogeni in concomitanza con l'umidità. La malta con cui è stata tamponata la finestra non è molto compatta e si disgrega. Le creste murarie sono particolarmente irregolari e variano con lo spessore del muro. Le travi qui presenti sono tagliate. Il piano secondo non vede patologie se non qualche deposito superficiale di polvere.

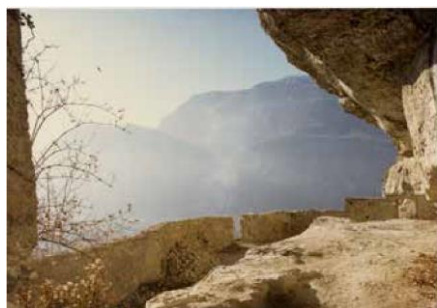
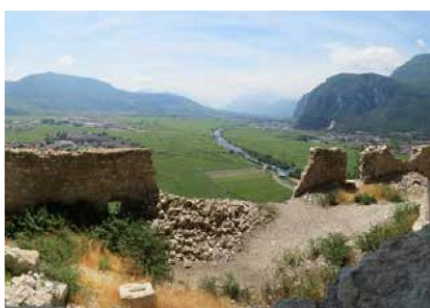
Nella parte centrale, dove la caduta di gocce d'acqua dalla grotta è più forte, la cinta muraria risulta umida e bagnata, mostrandosi come aree di colore più scuro. Nella parte ovest, dove il limite superiore della cavità rocciosa esclude la cinta, ci sono delle mancanze molto grandi, totali, e la malta dei giunti è spesso mancante. In parte per l'assenza di ammorsature tra murature di diverse fasi costruttive, in parte per la scarsa qualità della muratura, in parte per l'esposizione agli agenti atmosferici, questa parte della cinta muraria è crollata recentemente (dopo il 1989) verso valle.

Il muro trasversale che divide la grotta in due è formato da diverse fasi costruttive e in corrispondenza delle discontinuità si ha un indebolimento della struttura. In particolare per l'addossamento tra questo muro e il muro di cinta non c'è un collegamento strutturale dell'angolata.

Cinta muraria, 1989.
Soprintendenza dei Beni
Architettonici - Provincia Autonoma
di Trento. A destra la cinta nel 2014.

La cinta muraria sorge sul ciglio di un gradone di roccia e delimita lo spazio della caverna, al di fuori della quale si trova il burrone. E' molto importante che la visita avvenga dentro questo limite. Nella parte occidentale la cinta è in alcuni punti assente perché crollata ed è necessario mettere in sicurezza questi ambiti per evitare il rischio di caduta. Dove la cinta muraria si mostra lacunosa intendiamo integrarla, da un lato per conservarla dando stabilità al muro e proteggendola dalle infiltrazioni, dall'altra per questioni di sicurezza per evitare punti pericolosi. L'integrazione è pensata in sottosquadro con dei corsi suborizzontali e i giunti leggermente arretrati per rendere l'intervento riconoscibile ma senza disturbare l'immagine complessiva. Per collegare il nuovo alle murature storiche si pensa di inserire delle barre in acciaio tra i corsi. Dove la cinta non c'è proprio si fissa un margine con dei parapetti che delimitano la zona sicura. Nella parte occidentale inoltre riteniamo necessario uno scavo archeologico, per indagare un antico ambito del castello ora non più esistente. Immaginiamo però che si tratta di un piano sotto l'attuale livello del piano campagna e ci prefiguriamo una ipotetica situazione post scavo. Le murature di quest'ambito hanno bisogno di essere consolidate perché abbiamo rilevato lesioni e crolli che rendono un intervento necessario. In particolare per stabilizzare il muro a sud predisponiamo dei tiranti orizzontali per opporci al ribaltamento fuori piano che andranno installati a piano terra nei fori già presenti del muro. Sono previsti inoltre dei tirantini antiespulsivi che impediscano il distaccarsi dei paramenti murari. Nel muro trasversale sono previsti dei tiranti verticali. Questi tiranti in coppia a

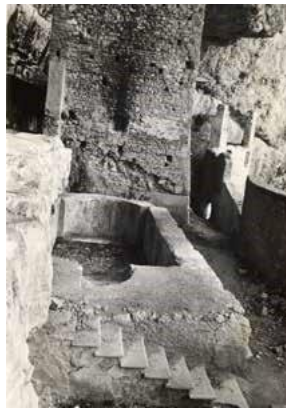
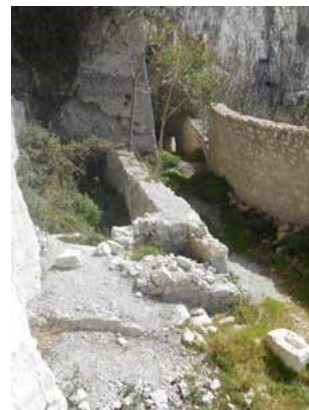
Particolare della pedana. 1989, Soprintendenza per Beni Architettonici della Provincia Autonoma di Trento e 2014 a destra. Notare il peggioramento.

Oggi della chiesa non resta che l'impianto planimetrico, essendone stati trasformati i resti in una vasca d'acqua agli inizi del Novecento. Questa vasca presenta un forte stato di degrado che va dalla disgregazione delle malte della muratura, agli intonaci, interni ed esterni, alla mancanza di porzioni murarie. All'interno si trovano spessi strati di detriti su cui hanno attecchito piante e cespugli, i quali ad est nascondono completamente le murature sia internamente che esternamente. Le creste delle murature non sono ben definite come erano in passato e si presentano frastagliate, con parecchia malta disgregata e depositi incoerenti polverulenti. Generalmente il degrado si è acuito, come si nota in alcune fotografie storiche, specialmente negli ultimi 25 anni. Le cause che ne fanno capo risiedono principalmente nella forte umidità, che attacca questi resti sia per il gocciolamento dalla caverna che per fenomeni di risalita capillare.

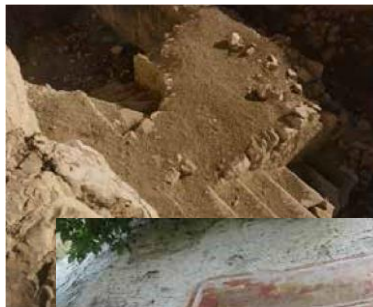
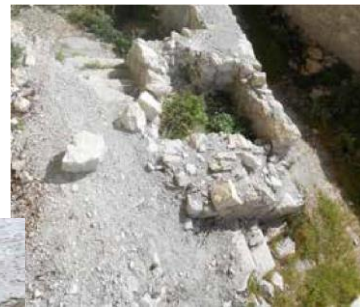
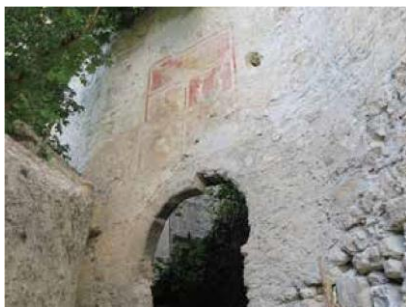
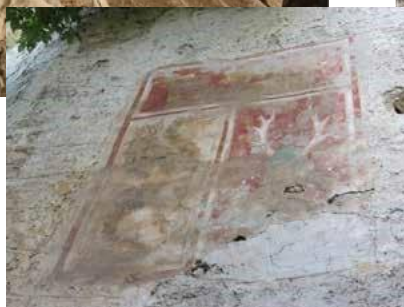
L'arco sotto l'affresco manca di alcuni conci. L'affresco in sé è lacunoso e in parte disgregato.

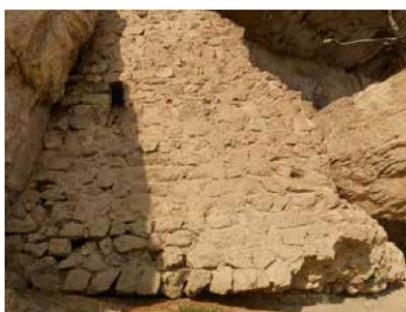
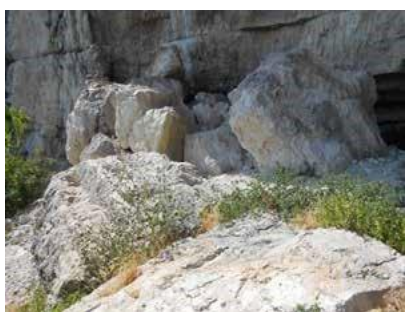
Di questa parte resta soltanto una vela muraria addossata al limite occidentale della caverna. Tutto il resto riposa sotto alcuni massi ciclopici staccatisi dalla volta rocciosa. Niente dell'antica distribuzione e organizzazione degli ambiti è oggi riconoscibile. Dai rilievi storici si intuisce però la planimetria di questa parte. La muratura rimasta presenta depositi superficiali incoerenti e nella parte bassa i giunti sono mancanti così come il piano di appoggio. Introducendosi negli interstizi dei massi caduti si notano brandelli di muro sempre a contatto con la parete rocciosa e porzioni di elementi lignei carbonizzati in corrispondenza di quello che potrebbe essere il solaio del piano primo.

Muratura all'estremo ovest e massi sotto i quali ci sono i resti di quest'ambito.

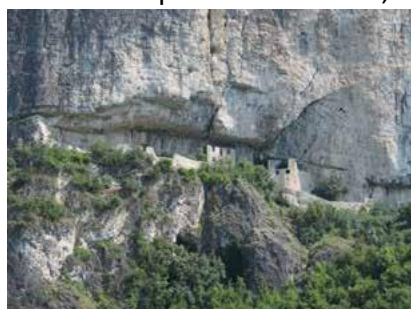
L'eremo, prospetto sud e prospetto nord.

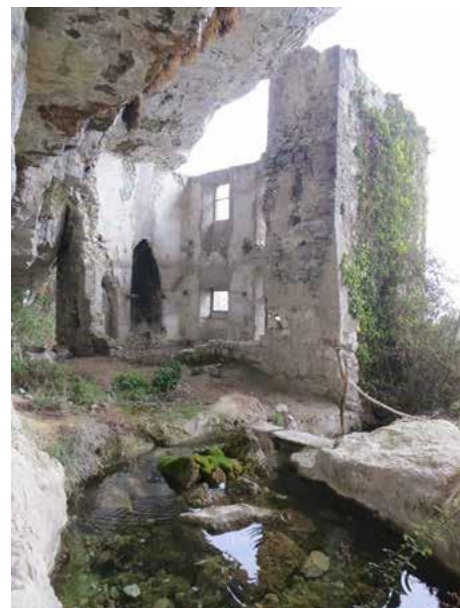
L'edificio est è uno degli un burrone. La cinta muraria già assolve in gran parte questo compito ma in alcuni punti necessita di interventi per integrarne la continuità e per migliorarne la solidità statica. Le creste murarie vanno protette da infiltrazioni con un sottile strato di malta di calce lasciando in evidenza i profili sfrangiati delle creste murarie. Gli ambiti ad ovest sono scomparsi e del tutto irriconoscibili, ma si prevede uno scavo archeologico per mettere in luce un eventuale piano interrato e si predispongono il consolidamento delle murature.

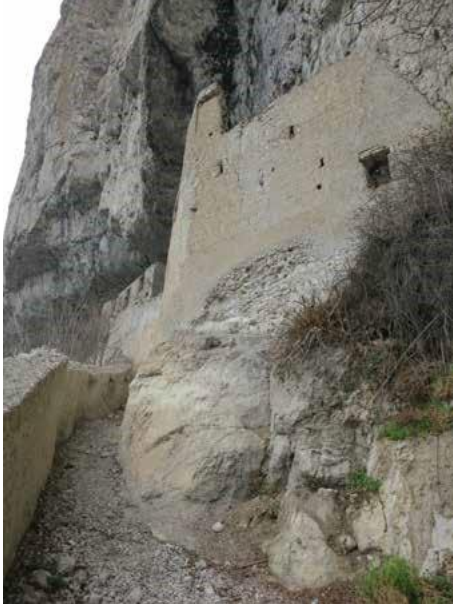
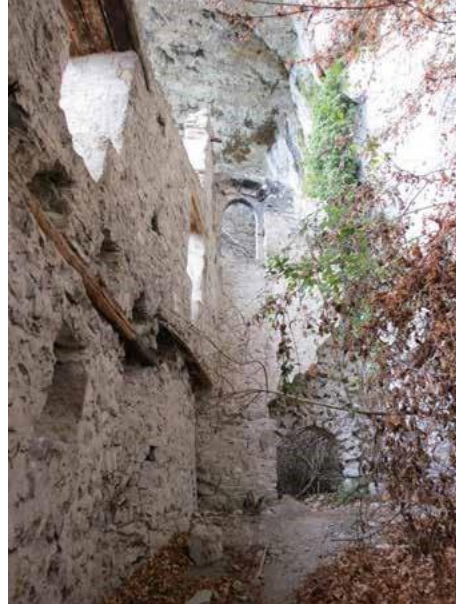
In generale si prescrive di eliminare le piante e la vegetazione perché da una parte aggrediscono

direttamente le murature, dall'altra per l'immaginario comune dannò l'impressione di totale abbandono. La rimozione delle piante metterebbe in vista il complesso paesaggisticamente e darebbe un'idea di non abbandono di questo luogo.

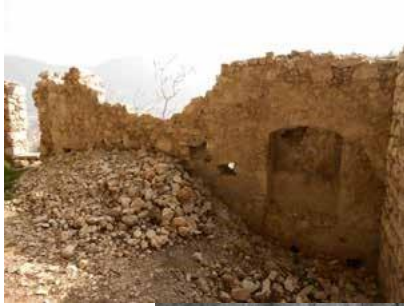
Il muro trasversale

cavallo della muratura e ancorati a terra imprimono uno sforzo di compressione al muro, ricentrando i carichi e migliorando così la loro stabilità in entrambe le direzioni. Questi interventi sono minimi all'insegna della reversibilità, non si toccano infatti le murature che in sommità e gli ancoraggi sono a terra. Abbiamo deciso di disporre tre coppie, una per ogni porzione muraria. Ci sono infatti nel muro trasversale due discontinuità che dividono in tre la muratura. Intendiamo ripristinare la continuità strutturale con delle cuciture armate in corrispondenza della grande lesione presente.
